## Colomars de la Vila

Castellnou de Bages

**Número de fitxa** 08062 - 156  
**Àmbit:** Patrimoni immoble  
**Tipologia** Element arquitectònic  
**Estil / època:** Contemporani  
**Segle** XX  
**Any** 1926  
**Estat de conservació** Bo  
**Protecció** Inexistent  
**Accés** Fàcil  
**Ús actual:** Sense ús  
**Titularitat** Privada  
**Titular:** Ref. cad.: 001A09055  
**Fitxes associades:**

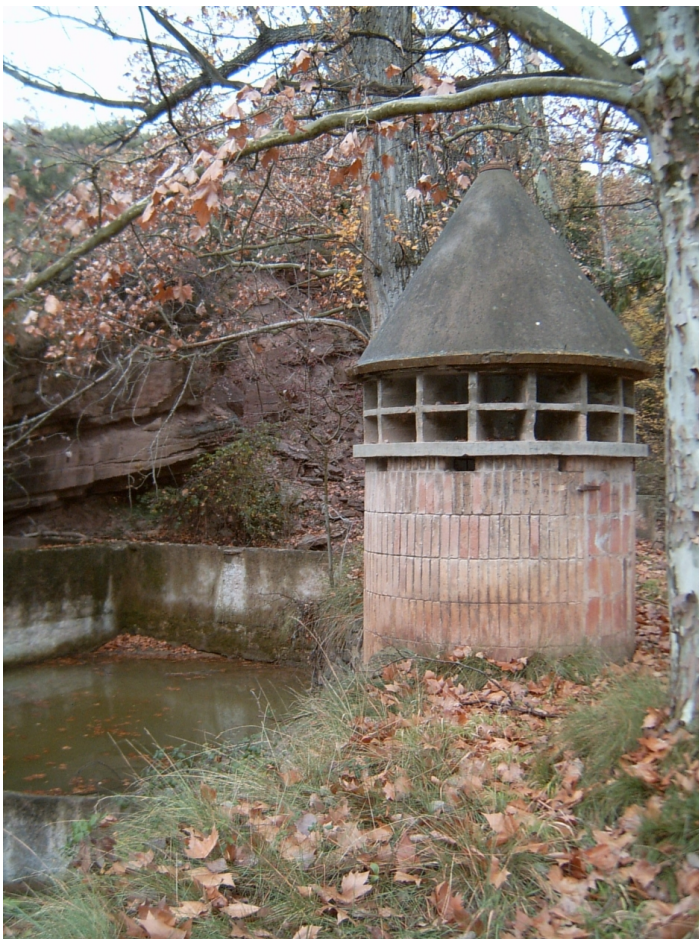
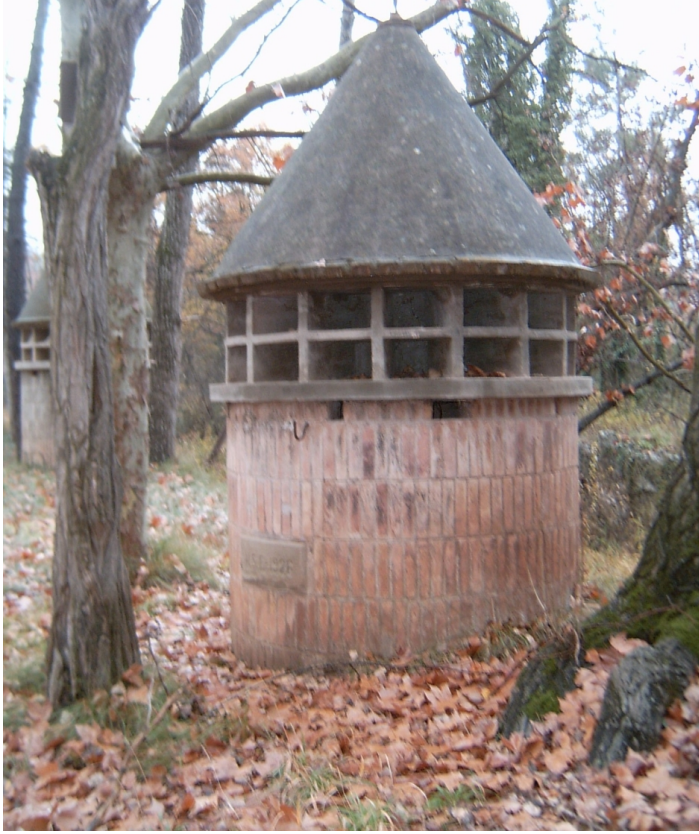
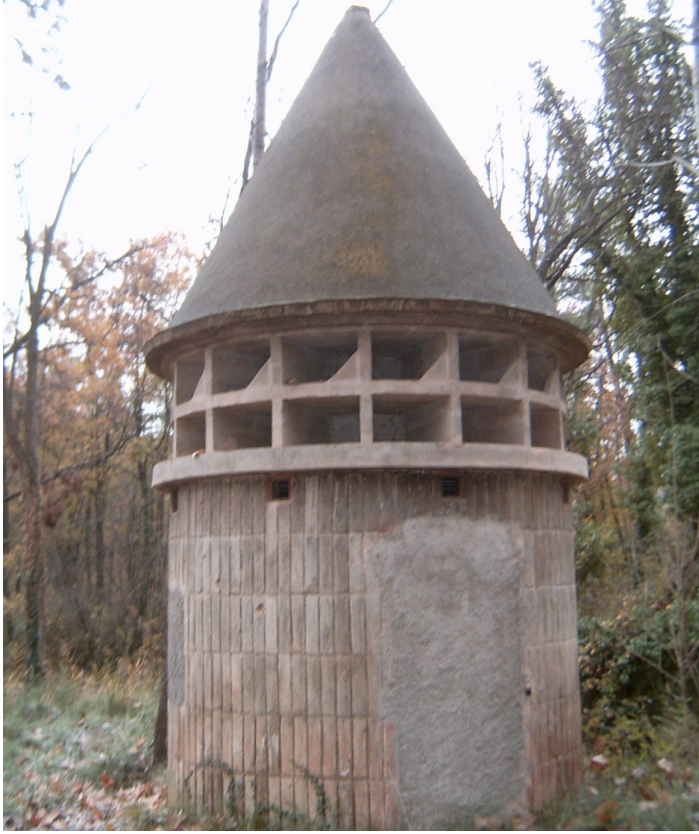
Entre la font de la Vila i la riera del Tordell, trobem dos colomars separats entre ells uns 20 metres. Tots dos són de planta circular i d'un nivell, amb la coberta cònica. Sota de la coberta, hi ha dues fileres circulars d'espais rectangulars a mode de nínxols, que és l'espai per on hi accedeixen els coloms. Sota d'aquests, el mur que els conforma és de ceràmica col·locada a plec de llibre. El colomar més proper a la font consta d'una placa a la part inferior on hi consta la inscripció "MSF-1926". A l'altre costat de la riera, és visible una altra filera de nínxols, construïts sobre la roca natural.
