## Cal Tico

Castellnou de Bages

**Número de fitxa** 08062 - 159  
**Àmbit:** Patrimoni immoble  
**Tipologia** Edifici  
**Estil / època:** Contemporani Popular  
**Estat de conservació** Bo  
**Notes de conservació:** Actualment s'està restaurant per complet, ja que es trobava en estat semiruïnós.  
**Protecció** Inexistent  
**Accés** Fàcil  
**Ús actual:** Altres  
**Titularitat** Privada  
**Titular:** Ref. cad.: 001A00072  
**Autoria de la fitxa** Marta Lloret Blackburn  
**Data de registre de la fitxa:** dc., 24/01/2007 - 01:00

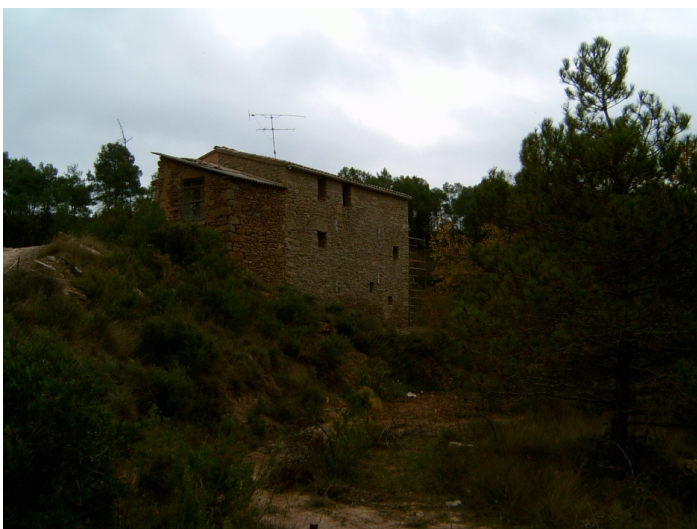
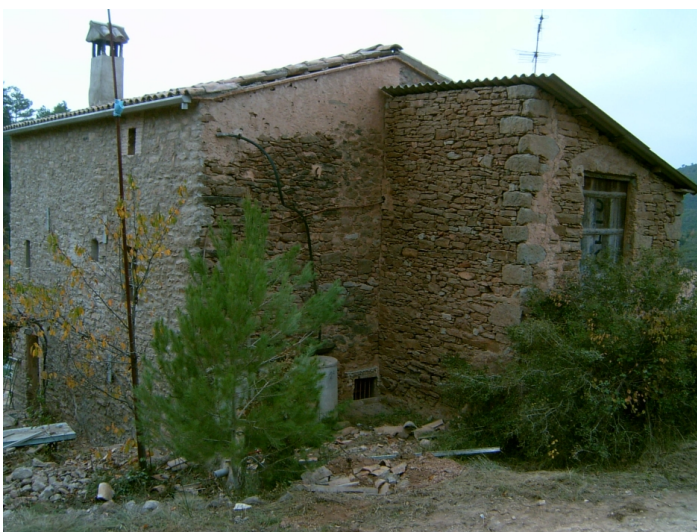
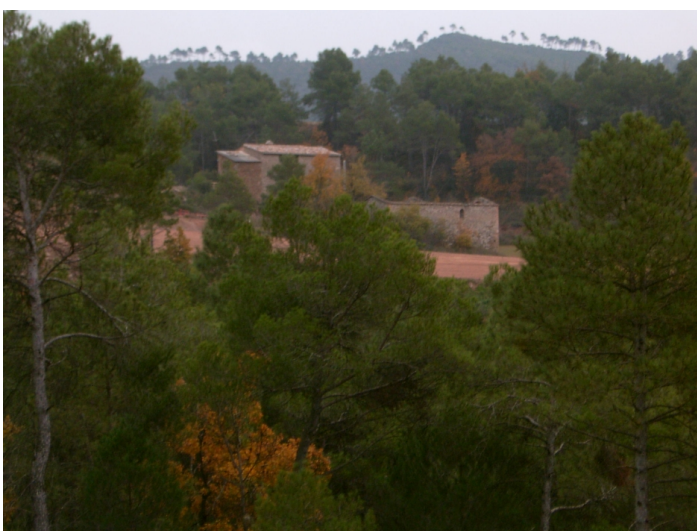
Masia de planta baixa, pis i golfes, amb coberta de dos vessants amb el carener paral·lel a la façana principal, pel que té l'estructura clàssica del tipus I-1 definida per Danés i Torras. La façana principal, orientada a sol ixent, té un portal amb llinda plana de pedra carejada i els brancals ceràmics, i es troba desplaçat a l'extrem de la façana més pròxim a migdia. Al primer pis hi ha tres finestres arrebossades disposades sense ordre, i també són visibles quatre tirants (dos entre la PB i el P1, i dos entre P1 i golfes) que reforcen l'estructura. A les golfes hi ha una petita finestra feta amb ceràmica en un extrem. A la façana de migdia hi ha centrada una petita finestra arrebossada a la planta baixa, i al primer pis hi ha dues finestres d'iguals característiques, amb llinda d'arc rebaixat de maó a plec de llibre, que són el resultat d'una intervenció sobre les originals. A l'alçada de les golfes hi ha dues finestres centrades, que són arrebossades amb llinda plana ceràmica, i entre elles hi ha una finestra com les del primer pis, però tapiada. A la façana de ponent totes les obertures són arrebossades amb llinda plana, que es distribueixen en dues a la planta baixa, una a cada extrem de la façana al primer pis, i dues que queden a sota el ràfec; totes elles segueixen una disposició aleatòria per la façana. A la meitat de ponent de la façana de tramuntana hi ha un cos adossat de planta baixa i pis i un sol vessant, que desaigua a la façana de ponent. Aquest cos, a l'interior del qual hi ha una tina, es troba alçat tot aprofitant el desnivell natural del terreny, pel que queda gairebé alineat amb els dos pisos superiors del volum principal. Als eixos que conforma aquest cos hi ha grans carreus treballats.

Tant en aquest volum, com a la façana de tramuntana on es troba adossat, hi ha restes de la capa de morter de calç original de la casa, però a la resta de la construcció l'acabat és la pedra vista. Davant de la façana de ponent hi ha un volum de forma perpendicular respecte el volum principal que correspon a les corts i la pallissa de la casa, que es troba en estat semi ruïnós. A l'interior, es conserven parcialment els paviments originals de tova, així com una biga d'una premsa empotrada a una paret on hi consta gravat l'any 1861.
