## Cal Ventura

Castellnou de Bages

**Número de fitxa** 08062 - 161  
**Àmbit:** Patrimoni immoble  
**Tipologia** Edifici  
**Estil / època:** Modern Popular  
**Estat de conservació** Dolent  
**Notes de conservació:** Es troba en estat ruïnós, i en perill els murs que queden dempeus.  
**Protecció** Inexistent  
**Accés** Díficil  
**Ús actual:** Sense ús  
**Titularitat** Privada  
**Titular:** Ref. cad.: 000000000000000  
**Autoria de la fitxa** Marta Lloret Blackburn  
**Data de registre de la fitxa:** dc., 24/01/2007 - 01:00

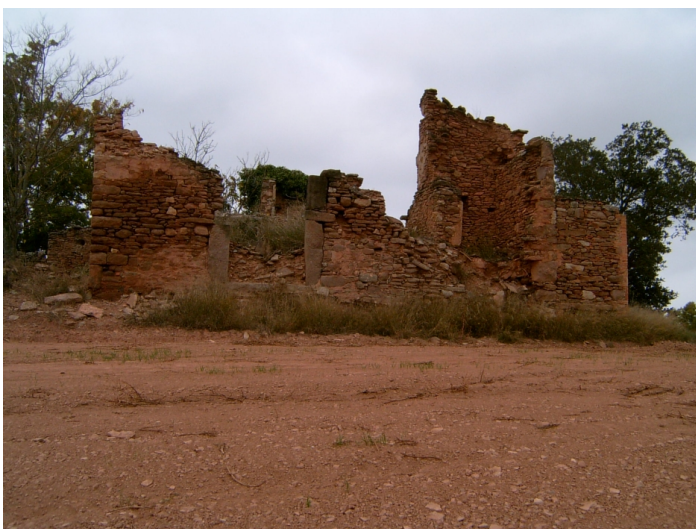
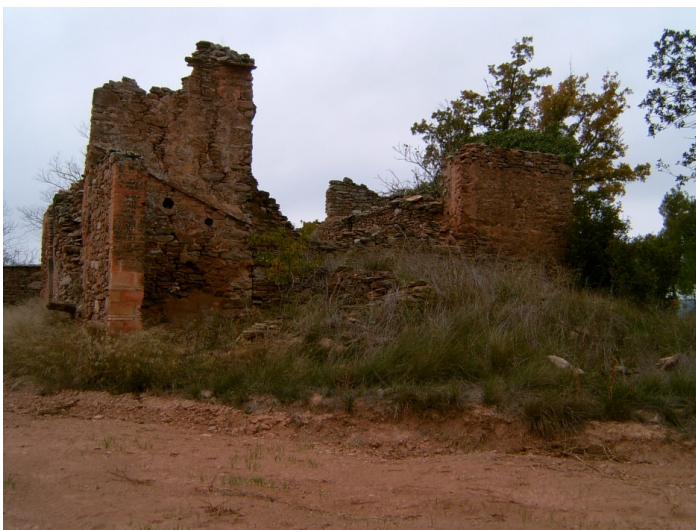
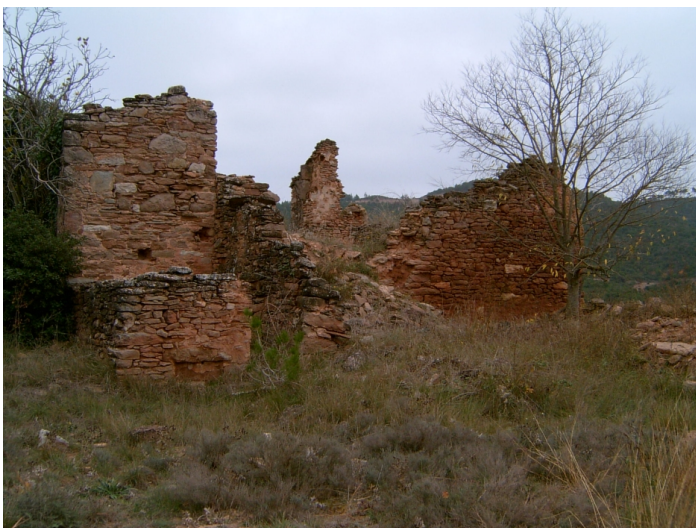
Masia en estat ruïnós de la qual només queda en peu l'estructura exterior fins a l'alçada de la planta baixa, excepte un petit tram on queda part del mur del primer pis. Actualment no se'n distingeixen les obertures, la

coberta ni els pisos, però les fonts fotogràfiques consultades presenten indicis que era a de planta baixa, pis i golfes, amb la coberta a dos vessants amb el carener perpendicular a la façana principal. Aquesta, orientada a migdia, té encara la part inferior dels brancals del portal principal, que sembla que era emmarcat amb pedra carejada i llinda plana. A la façana de sol ixent, on els murs tenen la màxima alçada del conjunt, hi ha els que devien ser edificis annexos o ampliacions de la masia. Davant de la façana de migdia hi ha la pallissa, de dos nivells, que també es troba en estat ruïnós. A l'interior de la casa, es poden veure, entre la vegetació que ha crescut, tres tines circulars encaironades i envernissades.
