Tines de la Baga

Castellnou de Bages

Número de fitxa 08062 - 167
Àmbit: Patrimoni immoble
Tipologia Element arquitectònic
Estil / època: Contemporani Popular
Segle XIX
Estat de conservació Dolent
Notes de conservació: Presenten danys estructurals que en podien fer perillar la integritat.
Protecció Inexistent
Accés Fàcil
Ús actual: Sense ús
Titularitat Privada
Titular: Ref. cad.: 001A00028

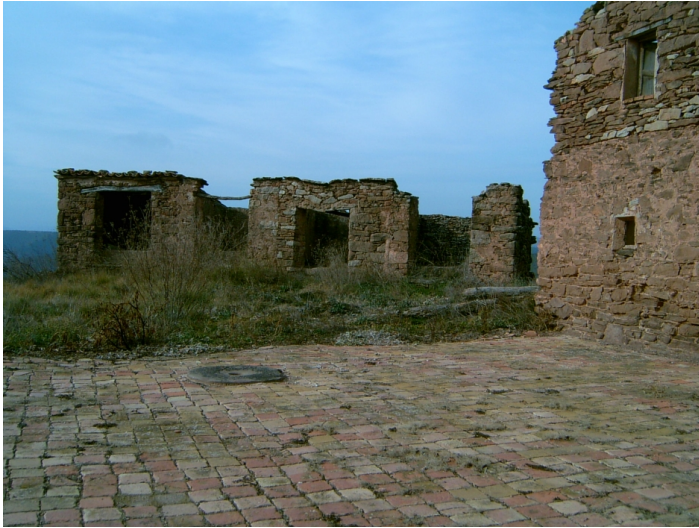
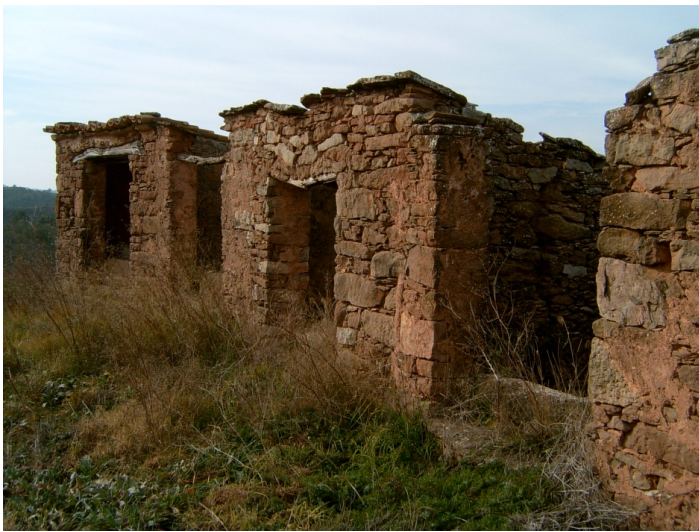
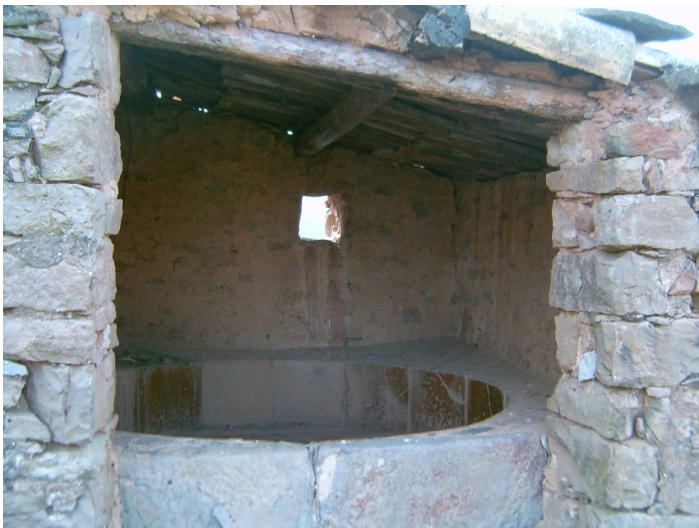
Tines que es troben situades davant la façana de garbí de la masia de La Baga, i que estan en un terreny amb fort desnivell, fet comú en aquestes construccions perquè així es facilitava l'accés superior de forma natural. Es distribueixen formant un grup de quatre tines, un altre de dues i una d'individual. El primer grup, consta de quatre construccions de pedra d'un sol cos, adossades entre sí de forma paral·lela, totes elles d'una vessant a la façana posterior. Dos d'aquests cossos han perdut la coberta, pel que les tines queden a la intempèrie i se n'accelera el desgast. Les portes d'accés a cada tina són amb llindes de fusta, i tenen les teules de la coberta disposades a llata per canal. Sota del ràfec hi ha una petita cornisa de pedra de poca volada. A l'interior d'aquestes construccions hi ha les tines, que són fetes de pedra i morter de calç, de planta circular, i impermeabilitzades amb fileres de cairons envernissats. Algunes d'elles estan tapiades actualment. La tina que es troba construïda de forma individual respon a les mateixes característiques que aquest grup, i és la construcció de dues tines la que es diferencia de les altres. Així, té la coberta a dues vessants als laterals, amb una tina a l'interior, i consta d'un cos més petit adossat a un lateral que conté una segona tina. Totes dues tenen una obertura amb llinda de fusta, la primera de majors dimensions que la del cos adossat. Té la coberta esfondrada, i hi creix la vegetació, pel que el desgast és notable. Les tines són de les mateixes característiques que les de les altres construccions. L'acabat exterior de tot el conjunt de tines de la masia és la pedra vista, però hi ha signes evidents que indiquen que es trobaven arremolinades amb morter de calç.
