## Murs de contenció de la Vila

Castellnou de Bages

**Número de fitxa** 08062 - 187  
**Àmbit:** Patrimoni immoble  
**Tipologia** Element arquitectònic  
**Estil / època:** Contemporani  
**Estat de conservació** Bo  
**Protecció** Inexistent  
**Accés** Fàcil  
**Ús actual:** Estructural  
**Titularitat** Privada  
**Titular:** Ref. cad.: 001A00041  
**Fitxes associades:**  
[La Vila](#)  
**Autoria de la fitxa** Marta Lloret Blackburn  
**Data de registre de la fitxa:** dc., 24/01/2007 - 01:00

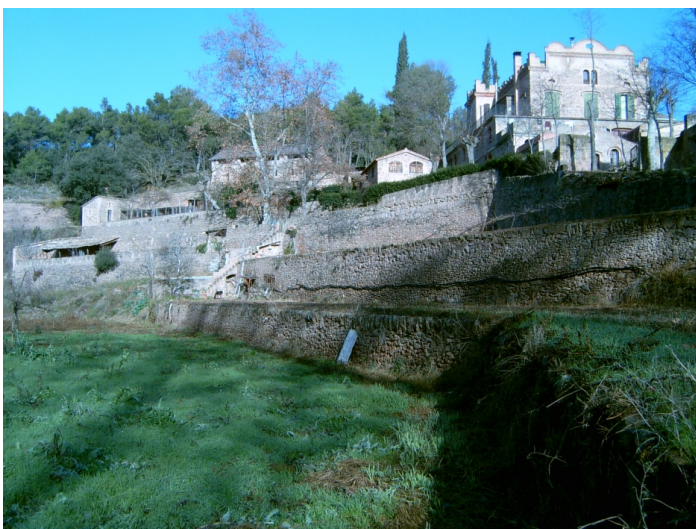
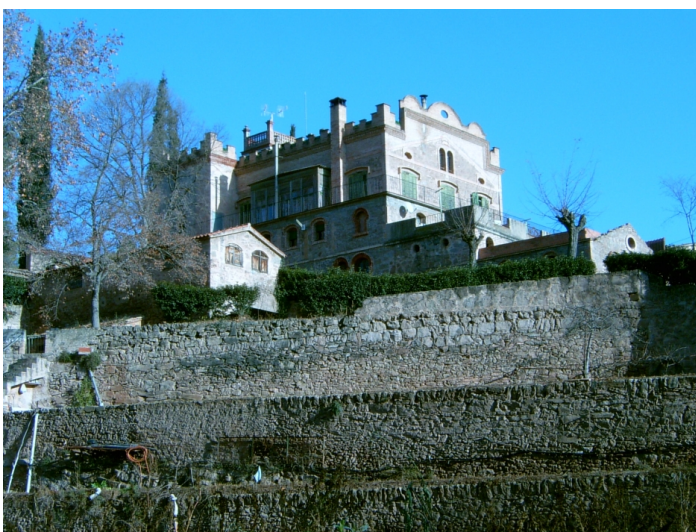
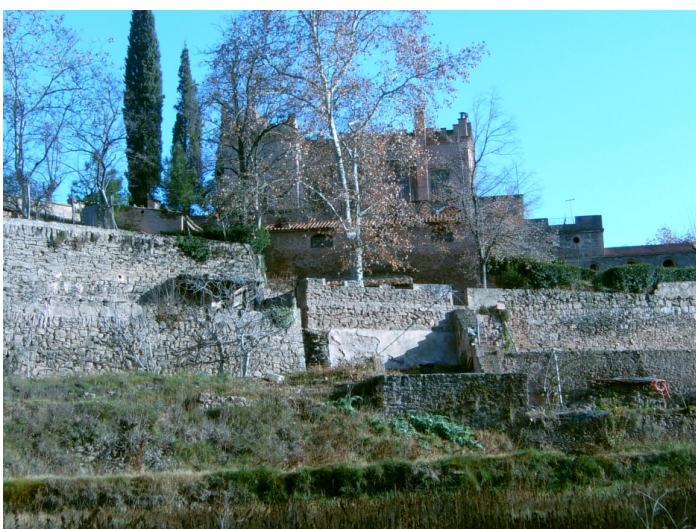
El nucli de la Vila d'Argençola es troba situat en la part alta d'un desnivell, pel que es van construir un conjunt de murs contenció que suporten el pes de la terra acumulada. Els murs es troben distribuïts de forma

esglaonada per les diferents terrasses de conreu que s'han creat. El parament del mur és de pedra unida amb argamassa. Constitueixen un element característic entorn el conjunt arquitectònic de la Vila.
