## Pou i pica de rentar de cal Seneco

Castellví de la Marca

| <b>Número de fitxa</b> | 08065 - 121 |

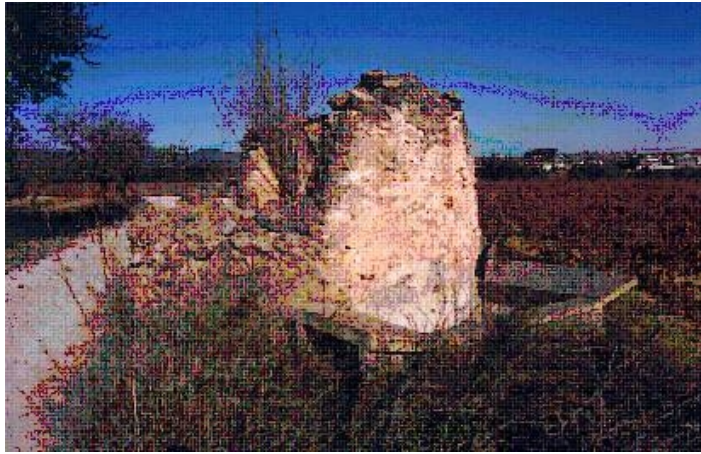
| <b>Estat de conservació</b> | Regular |
| <b>Notes de conservació:</b> | En no cuidar-se, es van desmuntant les parets, però és fàcil de restaurar i conservar. Caldria una neteja i conservació preventiva. |

Pou de planta circular amb una pica de rentar adossada. La construcció del pou és de pedres amb argamassa, amb dos muntants amples que sostenen un travesser de ferro on hi penja la politja que altre temps baixava la galleda. És interessant el sistema de portar l'aigua cap a la pica, amb una petita pica on s'abocava l'aigua de la galleda i un canal que la portava fins la pica gran.

Referència cartogràfica: mapa topogràfic de Catalunya 1:5000, Cal Margarit 447-3-1 (275-129). Institut Cartogràfic de Catalunya. 1a. Edició: juliol 1995. Si es restaurés seria un bon lloc de visita en rutes pels camins, ja que està ben bé al costat del camí i és de molt fàcil accés. Valdria la pena veure si encara té aigua i si aquesta és potable.
