Cal Queta

Copons

Número de fitxa: 08071-83
Àmbit: Patrimoni immoble
Tipologia: Edifici
Estil / època: Modern Popular
Segle: XVIII
Any: 1786
Estat de conservació: Bo
Protecció: Inexistent
Accés: Fàcil
Ús actual: Residencial
Titularitat: Privada
Titular: Ref. Cad.: 08070A00300007
Autor de la fitxa: Adriana Geladó Prat
Data de registre de la fitxa: dl., 02/06/2014 - 02:00

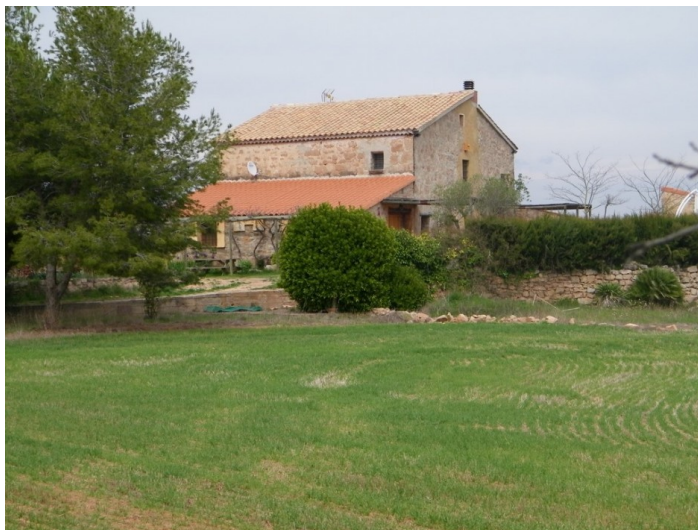
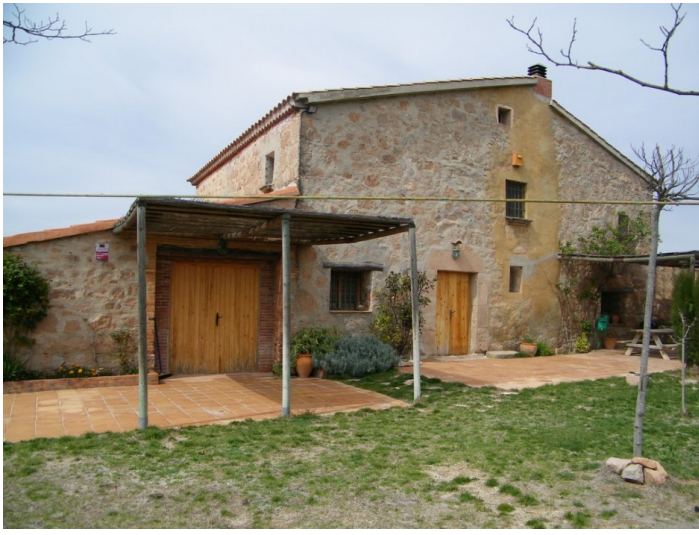
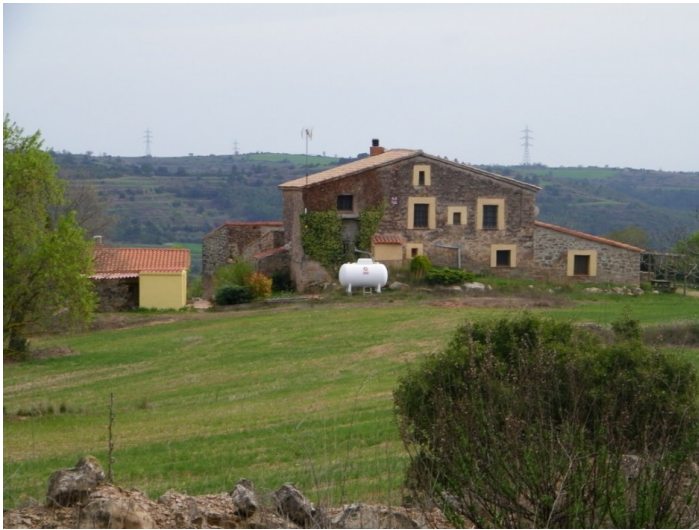
Masia aïllada de planta rectangular formada per dos cossos adossats i envoltada de boscos i camps de conreu. L'edifici principal presenta la coberta de teula àrab de dues vessants, amb el carener perpendicular a la façana principal, i està distribuït en planta baixa, pis i golfes. La façana principal, orientada a migdia, presenta un portal d'accés rectangular amb els brancals bastits amb carreus de pedra escairats i la llinda plana gravada amb l'any 1786. Als costats hi ha dues finestres rectangulars que conserven les llindes de fusta. Del pis destaca una petita finestra rectangular amb l'emmarcament arrebossat, que conserva l'ampit de pedra motllurat. Adossat a la façana de ponent del volum principal hi ha un cos rectangular amb teulada d'un sol vessant, que està organitzat en un únic nivell. Presenta un gran portal d'accés rectangular amb els brancals bastits amb maons. La resta de paraments de la construcció presenten obertures rectangulars reformades, amb els emmarcaments arrebossats i pintats de color groc. Adossats a l'extrem de migdia del volum principal hi ha dos petits cossos auxiliars destinats en origen a les tasques agrícoles. A escassos metres a distància al sud-est hi ha un volum aïllat actualment reformat. La construcció està bastida en pedra desbastada i sense treballar de diverses mides, lligada amb morter i disposada de manera regular. A la façana principal hi ha restes de l'antic revestiment arrebossat que cobria el parament.
