## Creu de terme

Copons

**Número de fitxa** 08071-89  
**Àmbit:** Patrimoni immoble  
**Tipologia** Element arquitectònic  
**Estil / època:** Contemporani Popular  
**Segle** XX  
**Estat de conservació** Regular  
**Notes de conservació:** La creu està desmuntada i falten algunes peces que en formaven part.  
**Protecció** Inexistent  
**Número inventari** IPA 5641  
**Generalitat i altres inventaris**  
**Accés** Sense accés  
**Ús actual:** Sense ús  
**Titularitat** Pública  
**Titular:** Ajuntament de Copons  
**Fitxes associades:**  
[Rectoria de Copons](#)  
**Autoria de la fitxa** Adriana Geladó Prat

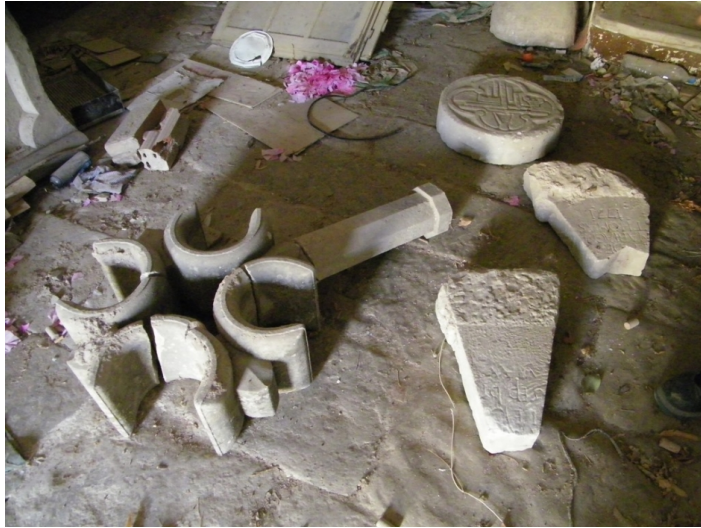
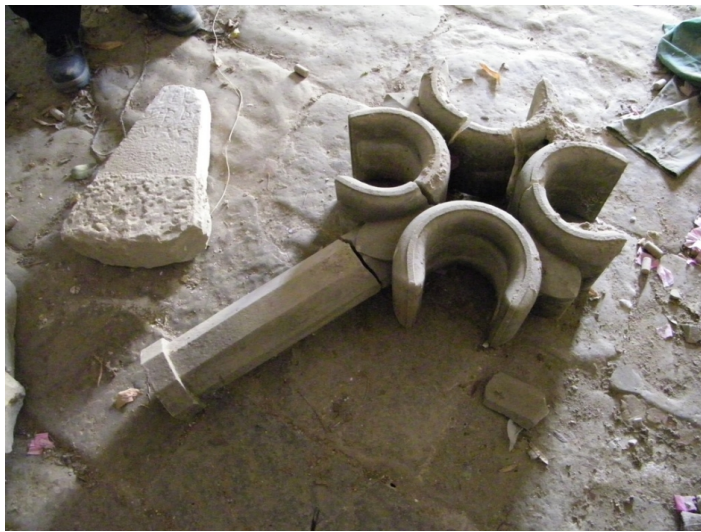
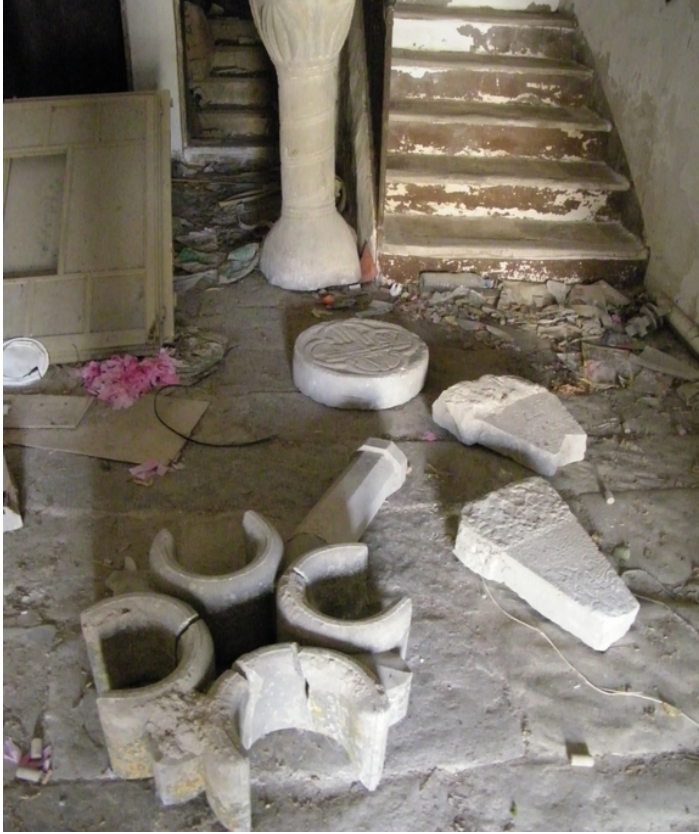
Es tracta de les restes de la creu de terme de Copons, guardades a l'espera de poder realitzar la seva reconstrucció. Només es conserva íntegrament la part superior de l'estructura, formada per la creu pròpiament dita i un petit fust poligonal amb basament motllurat. La creu és grega i presenta les aspes motllurades. També es conserven alguns trams de la columna central poligonal que l'aixecava. Totes les restes conservades són de pedra, estan fragmentades i no presenten un bon estat de conservació.
