## Rellotge de Copons

Copons

**Número de fitxa** 08071-99  
**Àmbit:** Patrimoni moble  
**Tipologia** Objecte  
**Estil / època:** Contemporani Popular  
**Segle** XX  
**Estat de conservació** Regular  
**Notes de conservació:** Es conserva el mecanisme, tot i que està desubicat i fora de funcionament.  
**Protecció** Inexistent  
**Accés** Fàcil  
**Ús actual:** Sense ús  
**Titularitat** Privada accessible  
**Titular:** Parròquia de Santa Maria de Copons/Bisbat de Vic  
**Fitxes associades:**  
[Santa Maria de Copons](#)  
**Autoria de la fitxa** Adriana Geladó Prat  
**Data de registre de la fitxa:** dj., 05/06/2014 - 02:00

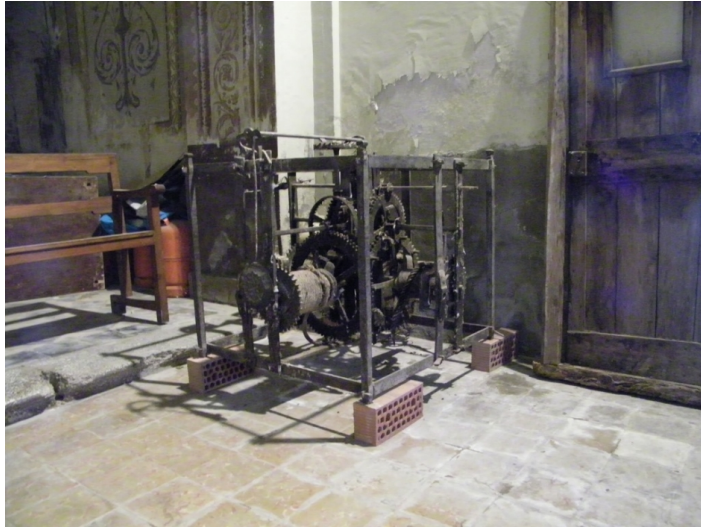
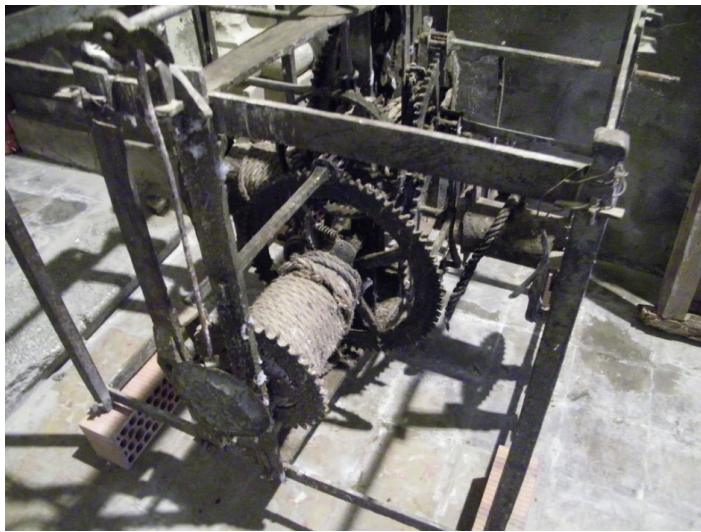
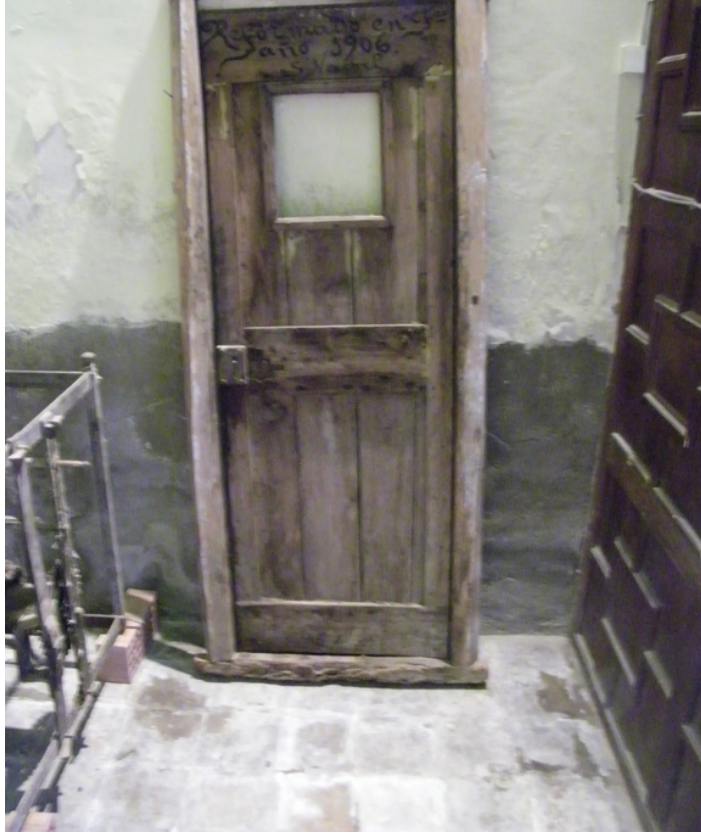
Restes de l'antic rellotge del campanar de Santa Maria de Copons, actualment sense funcionar i situat sota el cor del temple. Es tracta d'una estructura de ferro cúbica que integra tot el mecanisme per fer funcionar les campanes, consistent en un sistema format per un engranatge de cordes, rodes dentades de diferents mides, palanques i filferros. La campana petita era utilitzada per tocar els quarts d'hora, mentre que la grossa tocava les hores. A l'exterior del temple, a l'extrem sud-oest de la base del campanar hi ha una petita portella que dóna accés al interior d'aquesta estructura i era utilitzada per fer baixar els pesos i contrapesos utilitzats per tocar les campanes. En l'actualitat, al marge del mecanisme que el feia funcionar també es conserva la porta de fusta que donava accés a la sala on es va instal·lar. La porta presenta una inscripció feta en tinta negra que fa referència a la primera posada en funcionament: "Reformado en Fbro. Año 1906. S. Nadal".

A principis del segle XX, el rellotge fou comprat a uns traginers ambulants de raça gitana, tot i que es desconeix d'on el van treure. El va reparar i posar en funcionament l'any 1906 el senyor S. Nadal (ja havia instal·lat l'antic rellotge del temple de Sant Agustí d'Igualada). Durant un temps se'n encarregà en Josep Tomàs i Clotet, que era barber i empleat d'obres públiques. Donat el trencament d'algun dels seus engranatges, el rellotge va deixar de funcionar durant uns quants anys fins que en els primers temps de la postguerra fou reparat pel rellotger Baltasar Pons "Frasquito". Sembla ser que va utilitzar eines de ferrer per reparar-lo i, a canvi, demanava la seva manutenció, els materials i 800 pessetes. Un cop en funcionament, en Jaume Pujabet s'encarregà de donar-li corda des del 14 de gener del 1948 fins el 10 de juliol de 1955, data en que passa a mans d'en Ceferino Lloró i Oliva que l'any 2004 encara se'n feia càrrec. Actualment, el mecanisme del rellotge es troba sota el cor de l'església de Santa Maria de Copons, sense estar en funcionament i conserva la porta de fusta que tancava l'àmbit on estava instal·lat en primer lloc, al campanar.
