## Can Rigol

Corbera de Llobregat

**Número de fitxa** 08072-37  
**Àmbit:** Patrimoni immoble  
**Tipologia** Jaciment arqueològic  
**Estil / època:** Modern Contemporani Popular  
**Segle** XVI  
**Estat de conservació** Dolent  
**Notes de conservació:** Només queden ruïnes, que estan en perill de desaparició.  
**Protecció** Legal  
**Observacions protecció:** BCIL (14/01/87); Catàleg Municipal, 2005, núm. 37  
**Número inventari** Sí: IPA 18382  
**Generalitat i altres inventaris**  
**Accés** Fàcil  
**Ús actual:** Sense ús  
**Titularitat** Privada  
**Titular:** Ajuntament de Corbera de Llobregat. C/ La Pau, 5. Corbera de Llobregat  
**Autor de la fitxa** Agustí G. Larios, Helena Garcia Navarro  
**Data de registre de la fitxa:** dj., 03/02/2005 - 01:00

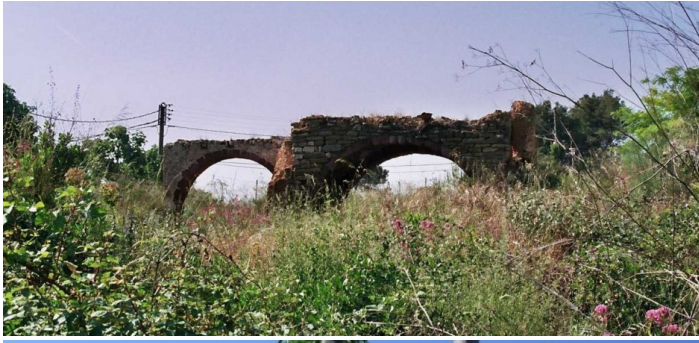
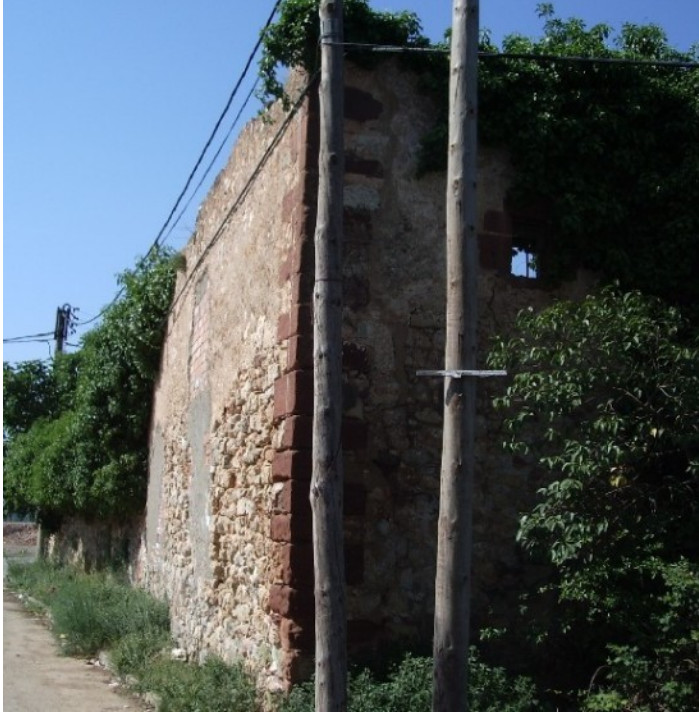
Ruïnes d'una antiga masia: només resten dempeus part de la façana principal (amb la porta tapiada) i alguns arcs adovellats de l'interior.

Originalment era una masia de planta en L amb la part principal a dues plantes i coberta de dos aiguavessos. Obrada amb parets de pedra amorturada, referida en calç, i ampits i brancals de pedra picada, igual que l'arc d'entrada, adovellat de punt rodó, el qual porta la inscripció «Miquel Rigol any 1773». A la peça principal de la casa, el sostre havia conservat un teginat de revoltons obrats amb guix segurament emmotllats i pintats després. Tanmateix, el 1986 hi ha notícia de la desaparició sencera de l'enteixinat.
