## El Juncà

L'Espunyola

**Número de fitxa** 08078 - 67  
**Àmbit:** Patrimoni immoble  
**Tipologia** Edifici  
**Estil / època:** Modern Contemporani Popular  
**Segle** XVIII  
**Estat de conservació** Regular  
**Notes de conservació:** La casa es troba en mal estat de conservació, sembla que la coberta presenta parts caigudes.  
**Protecció** Inexistent  
**Accés** Díficil  
**Ús actual:** Sense ús  
**Titularitat** Privada  
**Titular:** 08077A009000100000HF  
**Autoria de la fitxa** Sara Simon Vilardaga  
**Data de registre de la fitxa:** dc., 23/06/2010 - 02:00

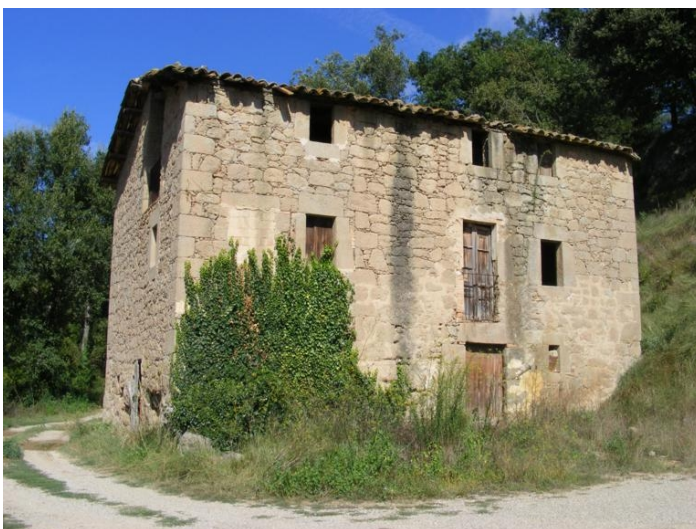
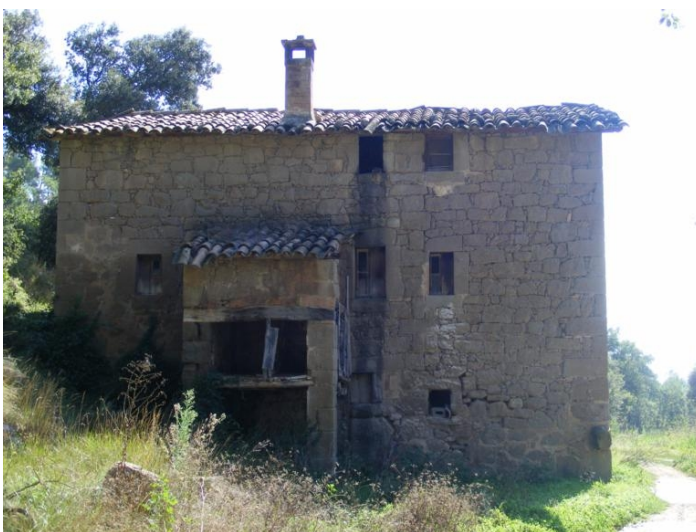
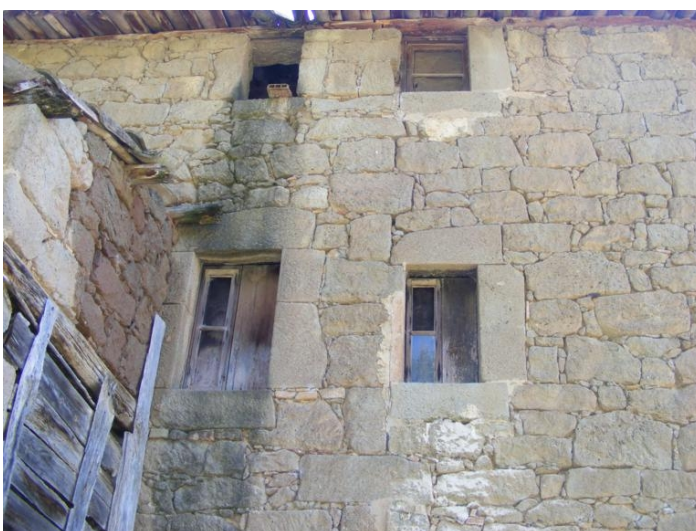
Casa situada a la part baixa d'una petita vall, a peu del torrent del Joncà, oberta cap al sud i est, on hi ha els camps de conreu. La casa és de planta rectangular i consta de planta baixa, primera i sotacoberta, té teulada

a dos vessants amb el carener orientat nord-est a sud-oest. Els murs són fets amb pedres desbastades de mides força grans i bastant regulars falcades amb d'altres de petites resultant un aparell força ben col·locat; les cantoneres són grans carreus de pedra ben picada i polida. La façana principal seria la que mira cap al sud-est, on hi ha la que sembla la porta principal d'accés, és de brancals i llinda monolítica tot de pedra ben picada i polida. Té una altra porta d'accés al mur sud-oest, és de llinda plana monolítica i brancals sense definir. En conjunt totes les obertures són formades per quatre grans carreus de pedra ben tallada i polida, amb marques de punxonat, un carreu per llinda, un per ampit i un a cada brancal; també hi ha alguna obertura amb més d'un carreu per brancal. Sobre la porta principal hi ha un balcó d'obertura més moderna, part emmarcat amb maó massís, i segurament és la modificació d'una antiga finestra. A la façana sud-oest a nivell de la planta sotacoberta hi ha una eixida, és de brancals de carreus i per llinda una biga de fusta. Al mur nord-oest hi ha un cos sobresortit adossat, és suportat per dos pilars de pedra i bigues de fusta, els murs són de pedra i es podria tractar-se del forn de pa. En conjunt l'estructura de la casa és molt regular i homogènia, sembla però, assenyalar-se la traça d'una cantonada en els murs de llevant i de ponent que podrien indicar una possible ampliació al costat més sud, on hi ha l'eixida. A l'est de la casa hi ha altres construccions contemporànies, una nau destinada a l'explotació agrícola i ramadera.
