Cal Cintet

Font-rubí

Número de fitxa: 08085 - 200
Àmbit: Patrimoni immoble
Tipologia: Edifici
Estil / època: Contemporani Popular
Segle: XIX-XX
Estat de conservació: Bo
Protecció: Inexistent
Accés: Fàcil
Ús actual: Residencial
Titularitat: Privada
Titular: 001540700CF88F
Autoria de la fitxa: Miquel Gea i Bullich
Data de registre de la fitxa: dc., 25/09/2013 - 02:00

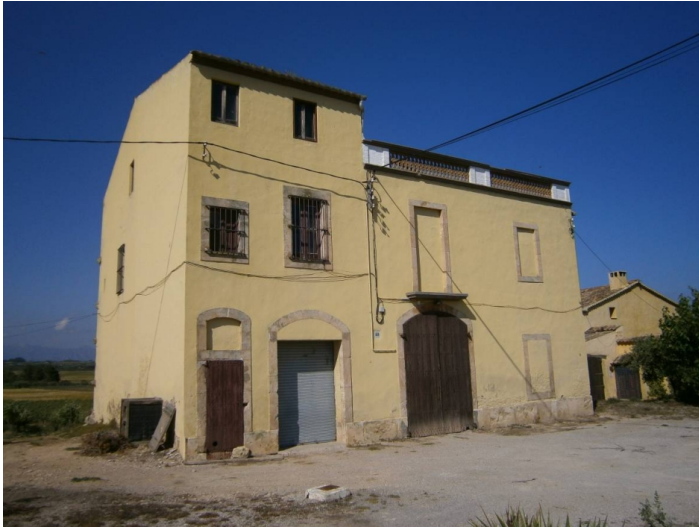
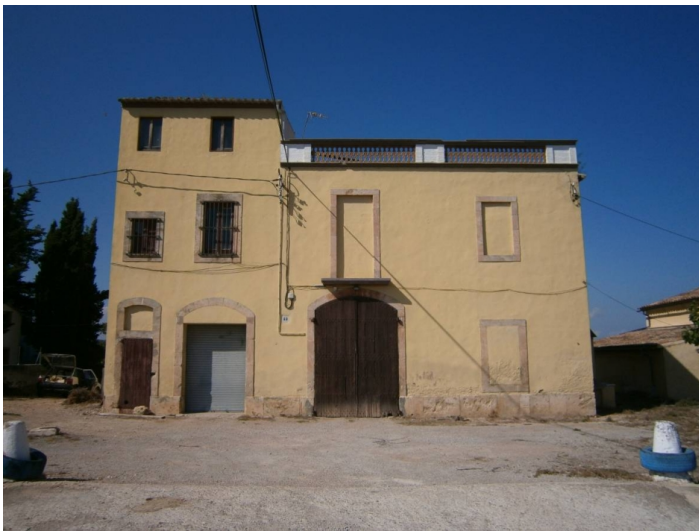
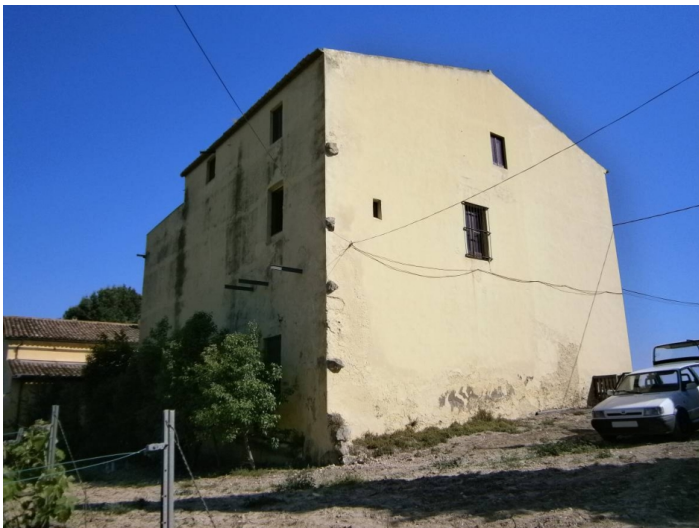
Es tracta, de fet, d'un conjunt de dos edificis contigus que comparteixen totalment estil i, per tant foren construïts alhora o amb pocs anys de diferència. L'edifici que se situa a ponent és de planta rectangular amb coberta de dos aiguavessos de teula àrab i carener paral·lel a la façana principal, que s'obre a migdia.

Compta amb planta baixa i dues plantes superiors. Les obertures de la façana principal s'articulen en dos eixos verticals. Tant les de la planta baixa, dos accessos, com les de la planta primera, dues finestres, són de pedra ben treballada, a diferència de les finestres de la segona planta. Aquest fet molt possiblement indica que la segona planta d'aquest immoble fou afegida en un moment força posterior al de la seva construcció. Totes les finestres són allindades mentre que els dos accessos de la planta baixa tenen sengles arcs escarsers.

El segon immoble és contigu de l'anterior pel costat de llevant. Presenta idèntic estil constructiu que l'anterior. És de planta rectangular amb terrat pla i la seva façana principal, com en el cas anterior, s'obre a migdia. Aquest edifici comptava originalment amb dues plantes: planta baixa i planta pis, si bé sembla que actualment s'han eliminat les subdivisions internes i l'interior de l'edifici funciona com a magatzem en un volum únic. Aquest fet explica el perquè les obertures, a excepció de l'accés de la planta baixa, resten avui tapiades, tot i que conserven els muntants de pedra ben treballada amb la mateixa factura que l'edifici vist en primer lloc. Totes les obertures són allindades a excepció de l'accés de la planta baixa, amb arc escarser. Una de les dues obertures de la planta primera havia estat un balcó. Sobre la cornisa de la façana hi trobem la barana del terrat formada per balustres ceràmics disposats entre pilars de maó.
