## Forn d'obra de la Vall de Vilaramó

Gaià

| <b>Número de fitxa</b> | 08090 - 103 |

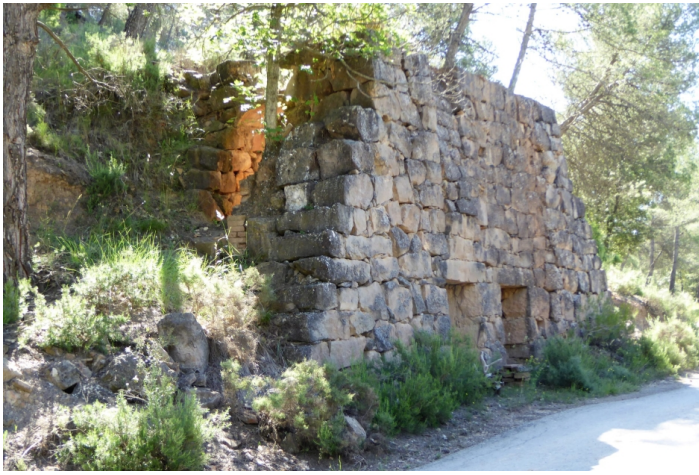
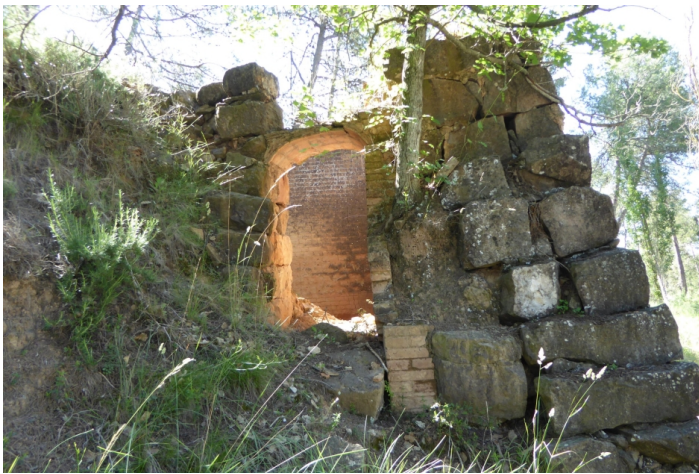
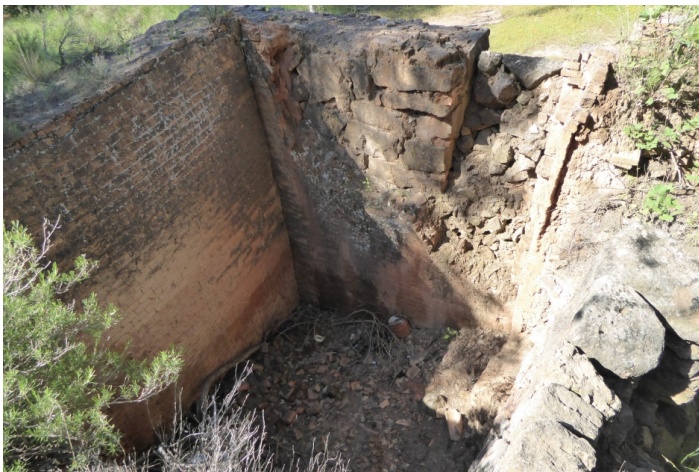
| <b>Estat de conservació</b> | Bo |

Forn d'obra o teuleria de grans dimensions, emplaçat uns 200 m al sud de la masia de la Vall de Vilaramó, en el mateix camí d'accés. Es tracta d'un forn molt ben conservat, que sorprèn per les seves mesures, força més grans del que és comú, i pels grossos carreus amb què està fet. La llargada del mur frontal és d'uns nou metres, i l'espai interior de la cambra mesura 2,97 per 3,27 m. La seva tipologia, però, és l'habitual. Consisteix en una construcció de pedra de planta quadrada, emplaçada en un terreny amb pendent, vora el camí. Està dividit en dos nivells. A la part inferior hi ha la fogaina, que és una cambra semi-soterrada, habitualment coberta per una sèrie d'arcs transversals. Aquí és on s'hi introduïa la llenya que donava combustió al forn. El mur davanter, encarat vers el camí, és format per carreus de tamany gran i força ben escairats. Aquí hi veiem dues boques de la fogaina, de forma quadrada i amb un arc intern. Al mur lateral esquerra hi ha la porta d'accés a la cambra de cocció, rematada amb un arc escarser de maó. El mur lateral oposat és d'una gran gruixària (154 cm). L'interior de la cambra s'ha conservat pràcticament sencera. Tal com és habitual, la cara interna dels murs és protegida amb un revestiment fet de maó, que s'ha conservat parcialment. Un element singular és que el mur davanter tenia una obertura vertical que devia servir per desenfornar les peces amb més comoditat. En un moment donat aquesta obertura es va tapiar. En aquesta part el forn tenia una mena de porxo del qual encara se'n poden veure els forats de les bigues. A l'altre costat del camí encara es pot veure un gran forat que corresponia a la bassa. Al costat nord hi havia una bassa més petita, d'uns dos metres i feta de maó. Servia per remullar les peces, que es pastaven en el planellet que hi ha al costat. Després, les teules, maons o rajols s'introduïen al forn.
