## Sínia del Pont de Sant Salvador de Guardiola

Sant Salvador de Guardiola

**Número de fitxa** 08098-32  
**Àmbit:** Patrimoni immoble  
**Tipologia** Element arquitectònic  
**Estil / època:** Popular Contemporani  
**Segle** XIX-XX  
**Estat de conservació** Regular  
**Notes de conservació:** Part mecànica conservada força íntegrament. Part constructiva en semi-ruïna i envaïda per la vegetació.  
**Protecció** Inexistent  
**Accés** Fàcil  
**Ús actual:** Sense ús  
**Titularitat** Privada  
**Titular:** 08097A013000020000EU  
**Fitxes associades:**  
[Vall de la riera de Guardiola](#)  
**Autoria de la fitxa** Jordi Piñero Subirana  
**Data de registre de la fitxa:** ds., 05/09/2015 - 02:00

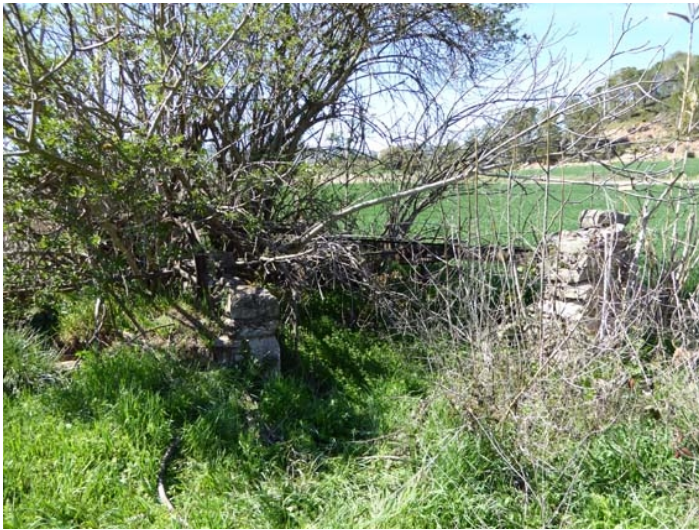
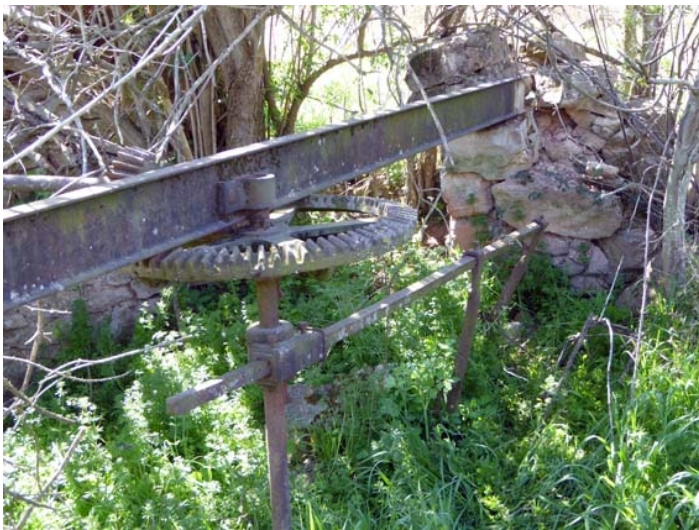
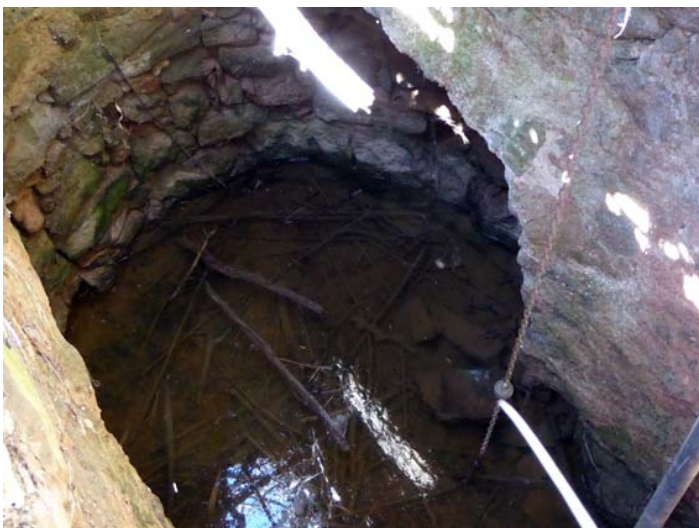
Antiga sinya de tracció animal, del tipus conegut com a sinya de taps, la qual ha conservat tot el seu mecanisme. Es troba emplaçada vora la riba de la riera de Guardiola, i devia servir per al rec dels camps adjacents, ara de secà. Es tracta d'una construcció de planta més o menys rectangular, feta de pedra i actualment semi-derruïda. Al costat nord conserva les restes de la barraca on voltava l'animal, mentre que al costat sud hi ha el pou i mina per on es captava l'aigua. Es tracta d'un pou de planta oval revestit de pedra amb un túnel a la part inferior per on entra l'aigua de la riera.

El mecanisme de la sinya es conserva gairebé íntegrament. A la part de la barraca hi trobem l'arbre o eix de la roda horitzontal, fixat a una biga de ferro, i el braçol on anava fermat l'animal. Mitjançant un engranatge, la roda horitzontal connecta amb una roda vertical que fa girar una cadena que baixa al fons del pou.

Aquesta cadena, mitjançant un mecanisme de dos taps de goma, feia bombejar l'aigua per l'interior d'un tub de ferro, de manera que l'aigua sortia expulsada per una boca lateral. En aquesta part s'hi ha fet obra amb totxana, la qual cosa indicaria que la sinya devia funcionar ben bé fins a la segona meitat del segle XX. La sinya de taps es va generalitzar a principis de segle XX i va substituir la sinya de catúfols, que també era activada amb tracció animal. Més endavant es va imposar la sinya de pistons, activada mitjançant bieles.
