Tines de Montgròs

Sant Salvador de Guardiola

Número de fitxa	08098-433
Àmbit:	Patrimoni immoble
Tipologia	Element arquitectònic
Estil / època:	Popular Modern
Segle	XVIII
Estat de conservació	Regular
Notes de conservació:	Part dels murs en estat precari, cambra annexa semiderruïda. Construcció envaïda per la vegetació.
Protecció	Inexistent
Accés	Fàcil
Ús actual:	Sense ús
Titularitat	Privada
Titular:	08097A012000170000EI
Fitxes associades:	
Montgròs	
Autoria de la fitxa	Jordi Piñero Subirana
Data de registre de la fitxa:	dc., 13/04/2016 - 02:00

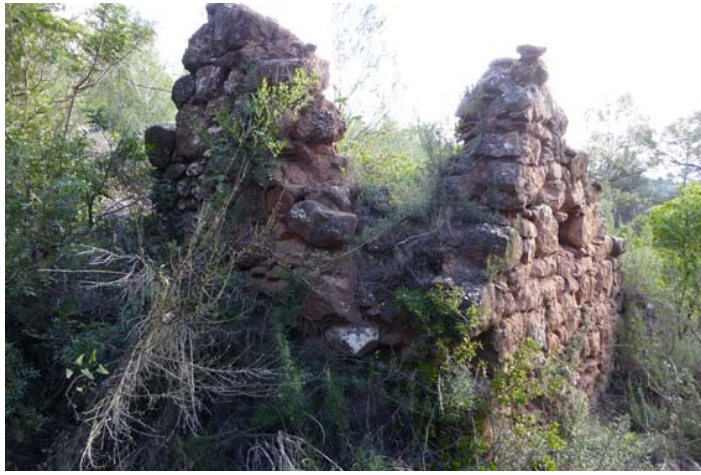
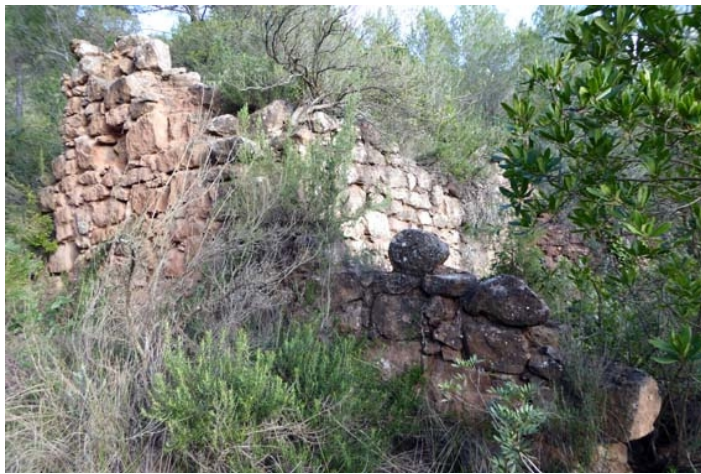
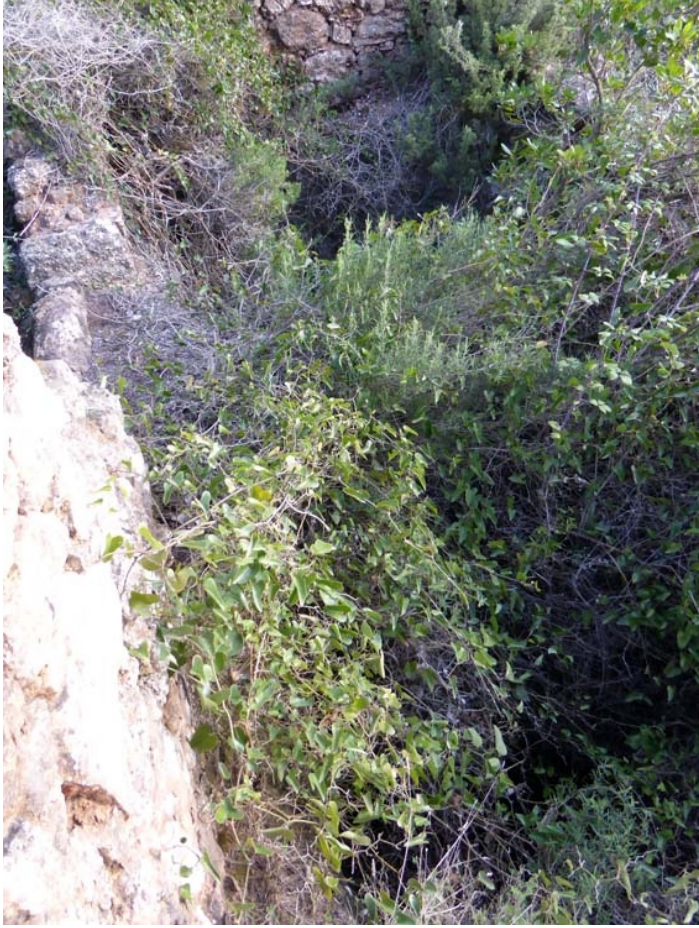
Conjunt de dues tines isolades enmig del bosc, al punt on comença el torrent de les Fonts, vora el camí que va a la masia de Montgròs. Es tracta d'una construcció que segueix la tipologia habitual: emplaçada en un terreny amb desnivell, de manera que per una part es podia accedir directament a dalt de les tines i abocar-hi el raïm. La construcció és de planta rectangular, amb els murs de maçoneria. No s'ha conservat cap tipus de coberta. A l'interior hi trobem dues tines cilíndriques, revestides amb morter i sense cairons. A la part posterior hi ha semiderruïda la cambra auxiliar on es feien els treballs relacionats amb l'elaboració del vi. Aquí desembocaven les boixes de les tines que, en l'estat actual, no són visibles.
