## Molí de Sorribes

Les Masies de Voltregà

**Número de fitxa** 08117-68  
**Àmbit:** Patrimoni immoble  
**Tipologia** Jaciment arqueològic  
**Estil / època:** Medieval Gòtic Modern  
**Segle** XIV-XVIII  
**Estat de conservació** Regular  
**Notes de conservació:** No s'hi fa manteniment; hi ha tolls d'aigua i està brut.  
**Protecció** Legal  
**Observacions protecció:** Annex II de la Revisió de les NNSS (15-11-2000)  
**Número inventari** sí, CC AA  
**Generalitat i altres inventaris**  
**Accés** Restringit  
**Ús actual:** Sense ús  
**Titularitat** Privada  
**Titular:** Ref. cad.: 014A00008

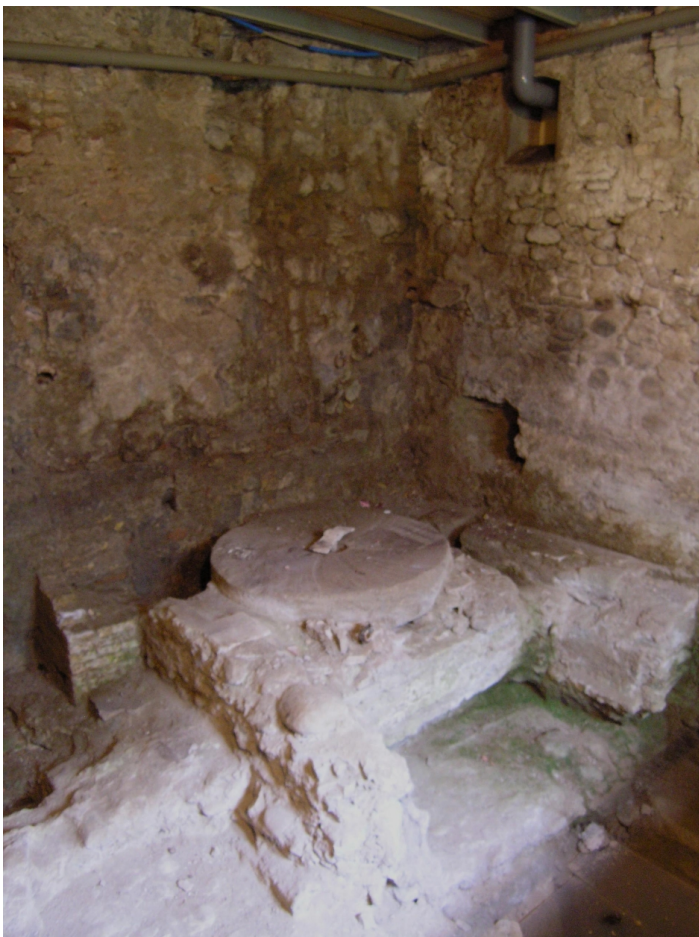
Durant la rehabilitació de la casa (1995-96) va aparèixer in situ, a l'habitació nord de l'actual edifici, les restes de l'antic molí. Es conservaven dos murs originals, la sala inferior o carcabà i la base de les moles, amb les moles inferiors o sotanes conservades. Es va dur a terme una intervenció arqueològica que va permetre documentar dos moments diferents d'utilització del molí. En un primer moment, entorn el segle XIV, hi havia doble carcabà amb l'arbre i el rodet, i dos canals de desguàs conservats. Per sobre hi havia la sala de moldre que estava formada per dues moles sotanes, dos murs de la construcció original, l'est i el nord, fets de carreus lligats amb morter de calç, i un paviment de lloses, que reaprofitava fragments de moles trencades. El segon moment consisteix en una remodelació al segle XVIII, quan la sala de moldre es va ampliar per a construir-hi l'edifici actual. Una de les dues moles va ser amortitzada i coberta per un paviment de maons. Entorn el canvi de segle XIX al XX, el molí va deixar de funcionar com a tal, i la sala es va convertir en una cort d'animals fins la rehabilitació duta a terme fa deu anys. A l'exterior de la casa es veu part de la sèquia que portava les aigües per moure el molí. Les restes del molí han estat conservades sota la construcció actual i són visibles.

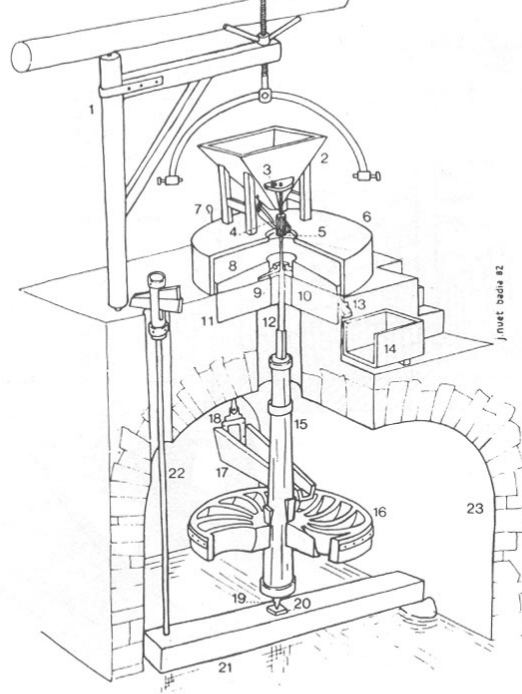
Esquema, tallat un quart, dels mecanismes d'un moli fariner. Les peces principals són: la cabra (1); la tremuja (2); el graduador (3); el canalot (4); la filoseia (5); el riscle (6); l'engegador (7); la mola volandera (8); la nadilla (9); la boixa (10); la mola sotana (11); el coll-ferro (12); el farinal (13); la farineira (14); l'arbre (15); el rodet (16); la canal (17); el pany (18); l'agulla (19); el dau (20); el banc (21); l'alçador (22); el carcabà (23).
