## El Puig-xot

Lluçà

**Número de fitxa** 08109 - 49  
**Àmbit:** Patrimoni immoble  
**Tipologia** Edifici  
**Estil / època:** Contemporani  
**Segle** XIX  
**Estat de conservació** Bo  
**Protecció** Inexistent  
**Accés** Fàcil  
**Ús actual:** Sense ús  
**Titularitat** Privada  
**Titular:** Ref. Cad: 08108A012000430000BM  
**Autoria de la fitxa** Jordi Compte i Marta Homs  
**Data de registre de la fitxa:** dl., 01/06/2009 - 02:00

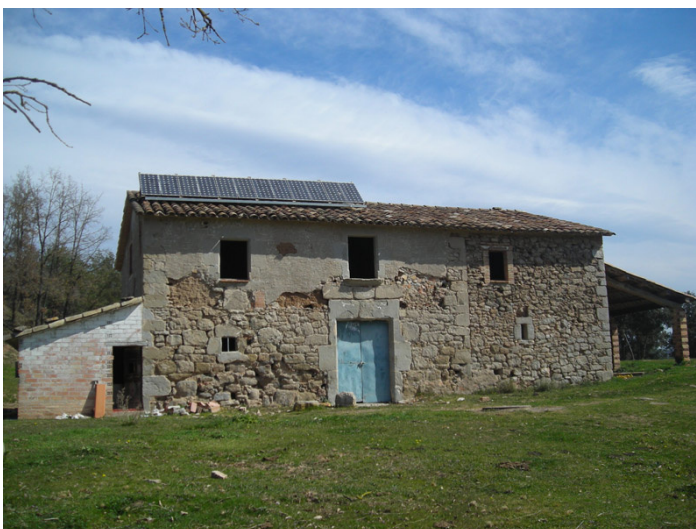
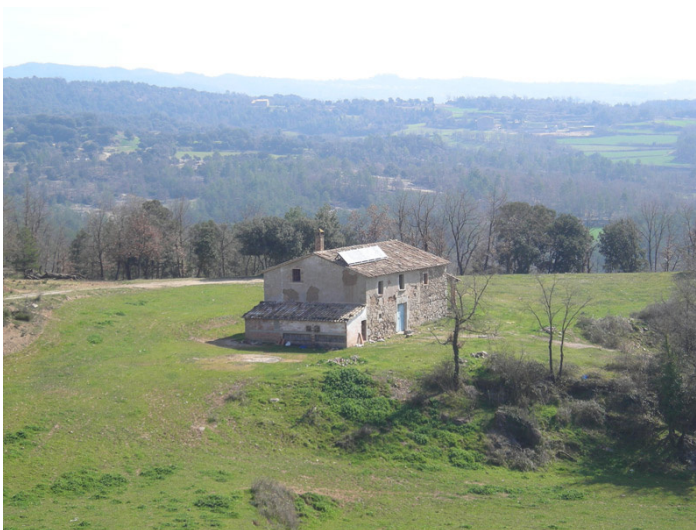
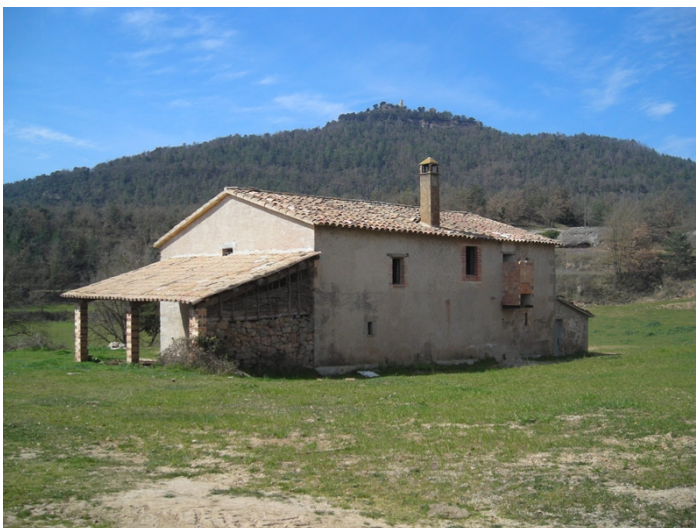
El Puig-xot està situada en una esplanada al sud de la carena del Puig-xot, a l'oest del Roc Gros del Puig-xot i a l'est del turó del castell de Lluçà. Es tracta d'una masia de mitjanes dimensions formada per un volum

principal de planta baixa i primer pis amb estructures adossades als extrems. Està bastida amb murs de maçoneria de pedra i en algunes parts de tàpia amb carreus treballats delimitant les cantonades. La teulada és de doble vessant amb aigües a les façanes. La façana principal, orientada al sud-oest, conté una cantonada integrada denotant una ampliació. A nivell de planta baixa un portal emmarcat amb pedra bisellada i dues finestres emmarcades amb monòlits de pedra treballada. Al primer pis hi ha dues finestres emmarcades amb pedra bisellada i una finestra emmarcada amb maó. A l'esquerra de la façana hi ha una estructura adossada i a la dreta un cobert. La façana sud-est es troba dominada pel cobert adossat, bastit amb pilars d'obra vista i tancat al nord-est amb un mur de maçoneria de pedra. Pròpiament a la façana hi ha dues espitlleres a nivell de planta baixa, a l'interior del cobert, i una finestra emmarcada amb maó al primer pis, per sobre el nivell del cobert. La façana nord-est conté a nivell de planta baixa dues finestres, una emmarcada amb monòlits de pedra treballada i l'altra amb maó. Al primer pis hi ha tres finestres emmarcades amb maó, una de les quals amb llinda de fusta, i una estructura adossada d'obra vista parcialment aterrada, l'antiga comuna. A la dreta de la façana hi ha una estructura adossada amb una porta emmarcada amb pedra treballada i llinda de fusta. La façana nord-oest es troba dominada a nivell de planta baixa per l'estructura adossada, amb murs d'obra vista en aquesta part. Per sobre l'estructura, a nivell de primer pis, hi ha una finestra emmarcada amb maó.
