Can Vinyes

Lluçà

Número de fitxa: 08109 - 59
Àmbit: Patrimoni immoble
Tipologia: Edifici
Estil / època: Modern Contemporani
Segle: XVIII-XX
Estat de conservació: Bo
Protecció: Inexistent
Accés: Fàcil
Ús actual: Sense ús
Titularitat: Privada
Titular: Ref. Cad: 08108A011000140000BS
Autor de la fitxa: Jordi Compte i Marta Homs
Data de registre de la fitxa: dl., 16/02/2009 - 01:00

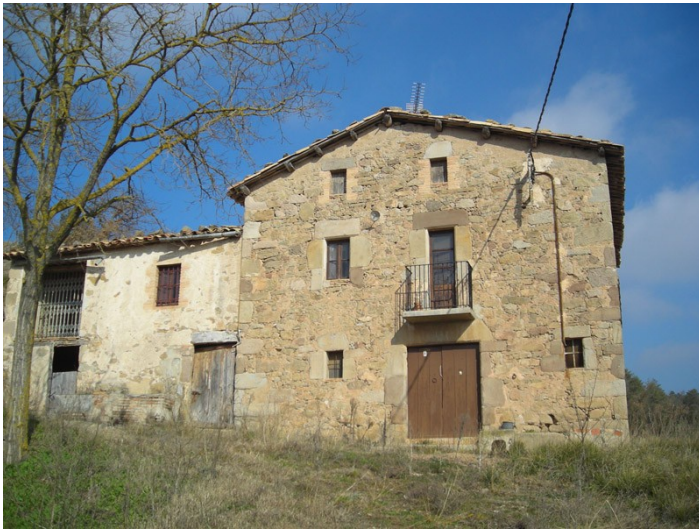
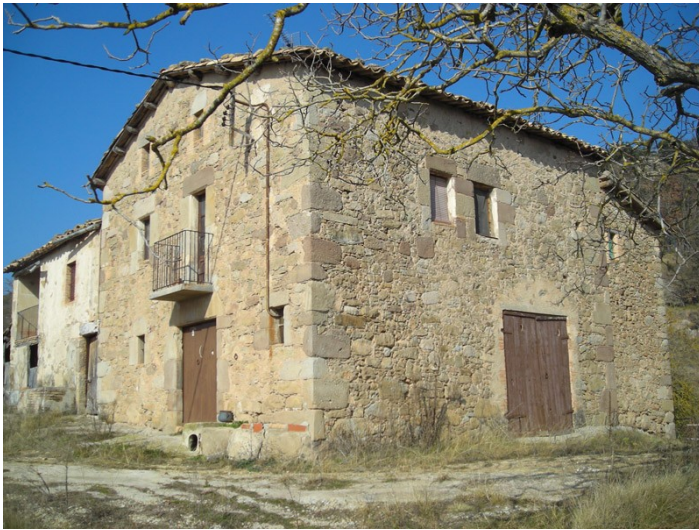
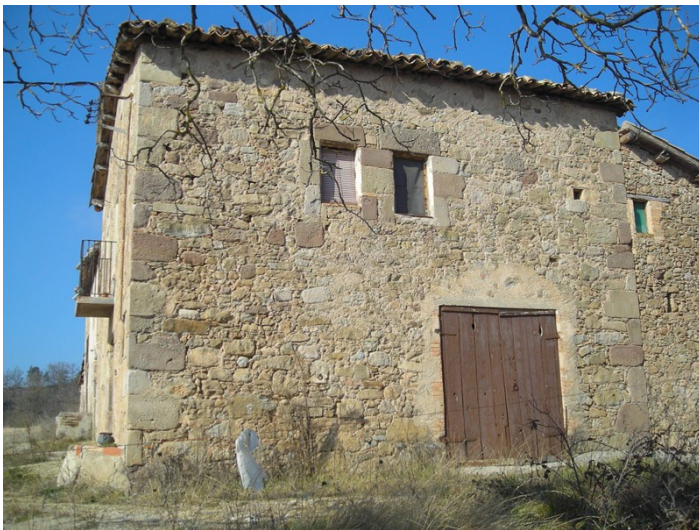
Can Vinyes està situada en un punt lleugerament elevat a l'oest de la riera Lluçanès, al sud-oest de Vilainer i al sud del Coll de les Casetes. Es tracta d'una masia de mitjanes dimensions formada per un volum principal de planta baixa, primer pis i golfes amb un volum adossat a l'oest i un altre al nord. Està bastida amb murs de maçoneria de pedra, arrebossats al volum oest, amb cantonades delimitades amb carreus treballats. La teulada és de doble vessant amb aigües a les façanes laterals. La façana principal, orientada al sud,

conté a nivell de planta baixa dues finestres emmarcades amb monòlits de pedra treballada i un portal emmarcat amb pedra bisellada amb la inscripció "L.R.G. 1907" inscrita a la llinda. Al primer pis hi ha dues finestres emmarcades amb pedra bisellada, una de les quals convertida en finestra balconera, i a les golfes, dues finestres emmarcades amb maó i llinda de pedra. A l'esquerra s'observa el volum adossat a l'oest: a nivell de planta baixa conté dos portals emmarcats amb pedra treballada i llinda de fusta i al primer pis una finestra emmarcada amb maó i una eixida emmarcada amb pedra treballada. Més a l'esquerra hi ha una estructura adossada bastida amb murs de maçoneria de pedra. La façana est conté una porta reformada amb brancals de maó a la planta baixa i tres finestres al primer pis, dues de les quals emmarcades amb pedra bisellada. A la dreta hi ha un volum adossat amb una espitllera emmarcada amb pedra treballada a la planta baixa i una finestra emmarcada amb maó i llinda de fusta al primer pis. La façana nord es troba dominada pel volum adossat al nord i el volum adossat a l'oest. A nivell de planta baixa hi ha un portal emmarcat amb pedra treballada i llinda de fusta, dues finestres emmarcades amb maó i llinda de fusta, una finestra emmarcada amb pedra treballada i llinda de fusta i dues petites obertures a nivell de terra emmarcades amb pedra treballada. Al primer pis hi ha quatre finestres emmarcades amb maó, una de les quals amb llinda de fusta. Per sobre s'observa el nivell de golfes del volum principal on hi ha una finestra emmarcada amb maó i llinda de fusta. La façana oest es troba dominada pel volum adossat en aquesta part. A nivell de planta baixa hi ha una finestra emmarcada amb pedra treballada, al primer pis, dues finestres emmarcades amb maó i just sota teulada una finestra emmarcada amb maó. Uns metres al sud-est de la masia, hi ha una pallissa de dos nivells, bastida amb murs de maçoneria de pedra, amb cantonades i pilars d'obra vista.
