Borrassers

Lluçà

Classificació

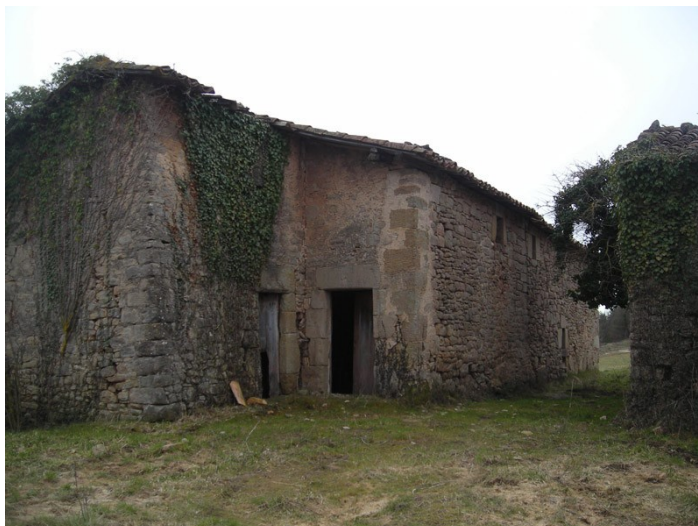
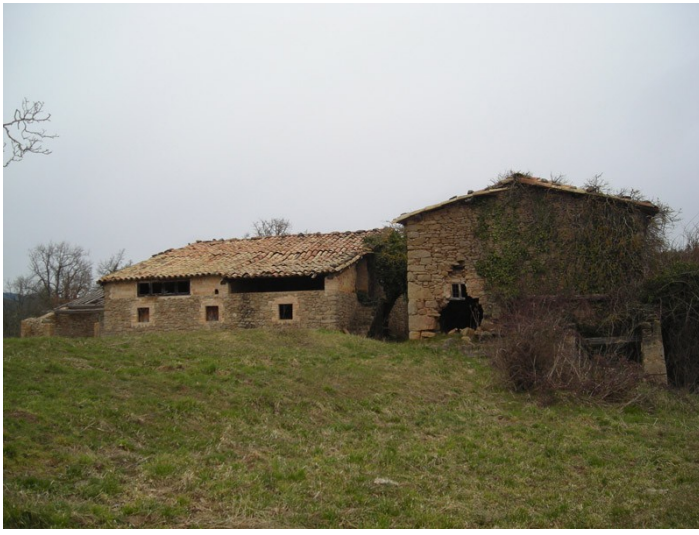
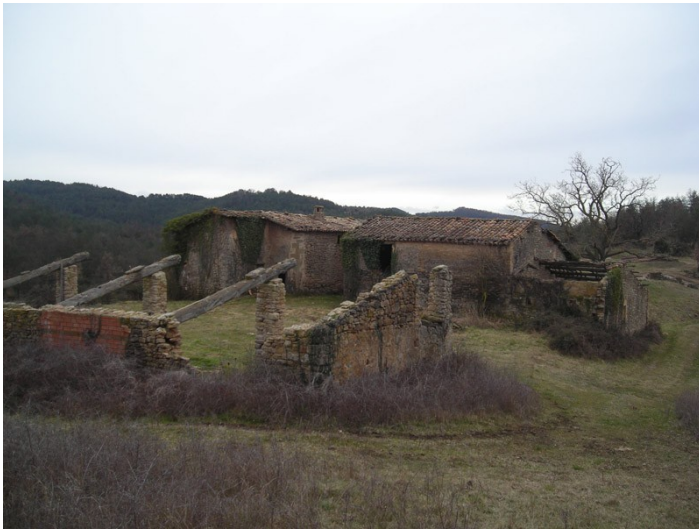
Número de fitxa: 08109 - 66
Àmbit: Patrimoni immoble
Tipologia: Edifici
Estil / època: Modern
Segle: XVII
Estat de conservació: Dolent
Notes de conservació: La vegetació cobreix la façana est i la teulada es troba en mal estat.
Protecció: Inexistent
Accés: Díficil
Ús actual: Sense ús
Titularitat: Privada
Titular: Ref. Cad: 08108A004000070000BI
Autor de la fitxa: Jordi Compte i Marta Homs
Data de registre de la fitxa: dt., 09/06/2009 - 02:00

Borrassers està situada en un pla elevat a l'est de la riera Lluçanès i a l'oest de la Casanova de la Vila. Es tracta d'una masia de mitjanes dimensions formada per un volum principal de planta baixa i primer pis fruit de diverses ampliacions i nombroses estructures ubicades al voltant. Està bastida amb murs de maçoneria de pedra amb carreus treballats delimitant les

cantonades i coronada amb teulada de doble vessant amb aigües a les façanes laterals. La façana principal, orientada al nord forma un queixal a causa d'un volum adossat a la meitat esquerra. Conté únicament una obertura, un portal emmarcat amb pedra bisellada amb la data erosionada de 16 - - inscrita a la llinda junt amb una creu. La façana oest conté una finestra emmarcada amb monòlits de pedra treballada a la planta baixa i dues finestres de la mateixa tipologia al primer pis. La façana sud conté una estructura adossada a la meitat dreta, bastida amb murs de maçoneria de pedra i parcialment aterrada. A la part esquerra hi manca una part del mur de càrrega, provocant un forat. La façana est conté una estructura adossada a la meitat dreta i es troba completament coberta de vegetació, deixant intuir algunes obertures emmarcades amb pedra treballada. Uns metres a l'oest de la masia hi ha una pallissa de dos nivells bastida amb murs de maçoneria de pedra i amb les obertures emmarcades amb maó. Al nord també hi havia nombroses estructures bastides amb murs de maçoneria de pedra tot i que actualment aterrades.
