## Edifici al carrer del Mur 120

Martorell

**Número de fitxa** 08114 - 155  
**Àmbit:** Patrimoni immoble  
**Tipologia** Edifici  
**Estil / època:** Contemporani Modernisme  
**Segle** XIX  
**Estat de conservació** Regular  
**Notes de conservació:** La façana presenta cert estat de deteriorament.  
**Protecció** Inexistent  
**Número inventari** IPA 18615  
**Generalitat i altres inventaris**  
**Accés** Fàcil  
**Ús actual:** Residencial  
**Titularitat** Privada  
**Titular:** 0920022DF1902S0001TM / 0920022DF1902S0002YQ / 0920022DF1902S0003UW  
**Autoria de la fitxa** Dídac Pàmies Gual. SPAL  
**Data de registre de la fitxa:** dv., 20/03/2015 - 01:00

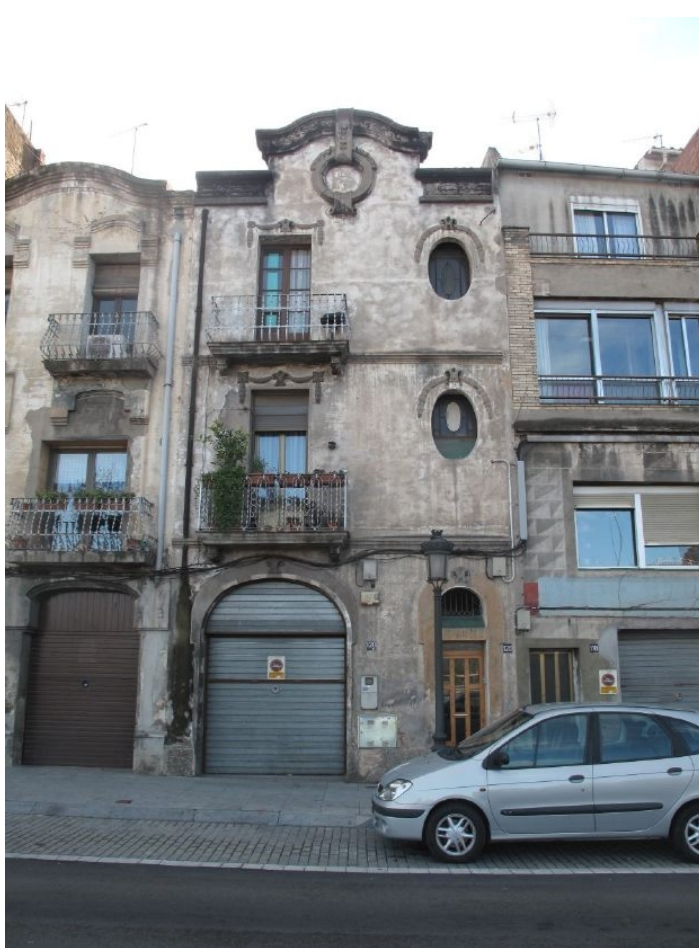
Edifici entre mitgeres de planta baixa, dos pisos i terrat. Composició simètrica a partir dels buits de planta baixa que tenen continuïtat en els balcons i ulls de bou del pisos. Interessant ornament a manera de trencaaigües format per garlanda de flors. Coronament de l'edifici amb gregues de dibuixos i filigranes en relleu i picat; medalló amb inicials en el centre del frontó ondulat. Ornaments de pedra artificial.
