## El Peleí

Muntanyola

**Número de fitxa** 08129-60  
**Àmbit:** Patrimoni immoble  
**Tipologia** Edifici  
**Estil / època:** Medieval Modern Popular  
**Segle** XIV-XVIII  
**Estat de conservació** Dolent  
**Notes de conservació:** Coberta d'abundant vegetació.  
**Protecció** Inexistent  
**Accés** Fàcil  
**Ús actual:** Sense ús  
**Titularitat** Privada  
**Titular:** Ref. cad.: 002A00007  
**Autoria de la fitxa** Anna M. Gómez Bach  
**Data de registre de la fitxa:** dc., 18/10/2006 - 02:00

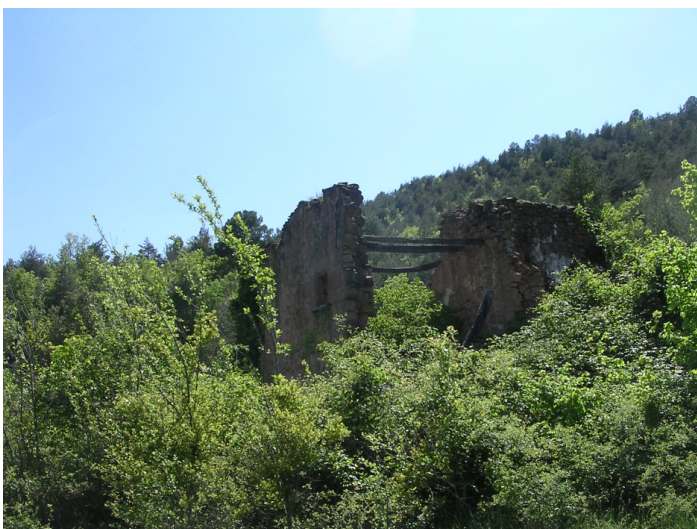
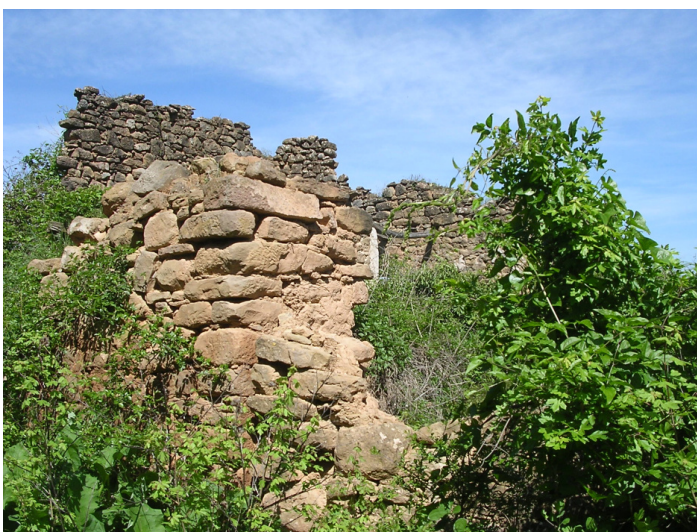
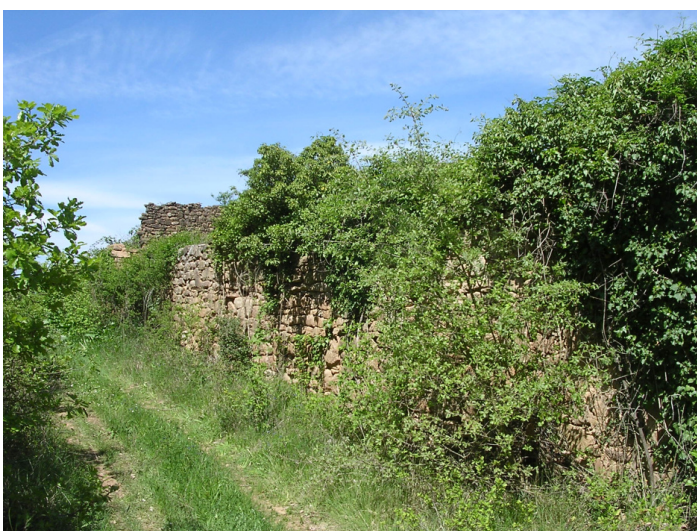
Edifici civil que forma un mas de planta rectangular allargada a est i oest. La façana principal es troba orientada al sud. Aquest edifici està format per una planta i pis i es troba assentada directament sobre la roca natural. Ha perdut la coberta i bona part de l'estructura interior, així com bona part de les cantoneres i parets exteriors. La tècnica constructiva utilitzada es centra en l'ús de pedra basta calcària de gresos vermells, unida amb morter de calç i amb obertures de pedra picada senzilla, com a únic element ornamental. La coberta de la casa hauria estat a una sola vessant feta amb bigues, llates, rajolet, teula aràbiga i petits ràfecs de fusta. La façana oest és cega, ja que està completament adossada al mur est del mas, mentre que la façana est presenta un petit cos cobert a una sola vessant adossat a la planta, i una finestra de factura senzilla al primer pis.
