Pou de El Circuns

Montclar

Número de fitxa 08130 - 84
Àmbit: Patrimoni immoble
Tipologia Element arquitectònic
Estil / època: Contemporani
Segle XIX-XX
Estat de conservació Regular
Notes de conservació: La teulada es troba en mal estat.
Protecció Inexistent
Accés Fàcil
Ús actual: Sense ús
Titularitat Privada
Titular: 000901000CG43C
Fitxes associades:

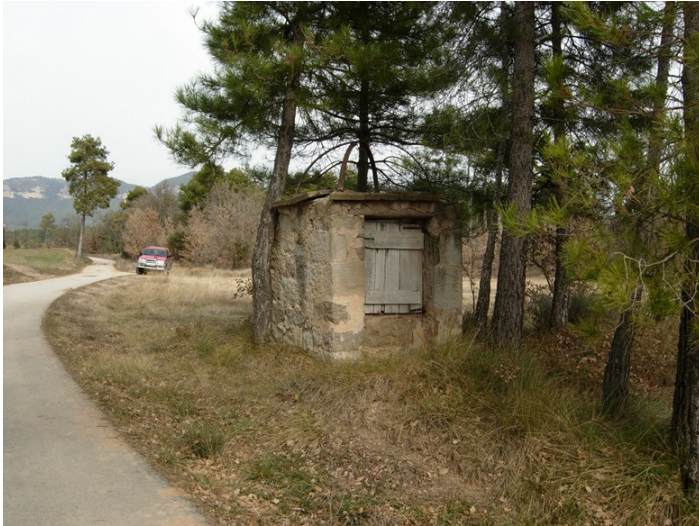
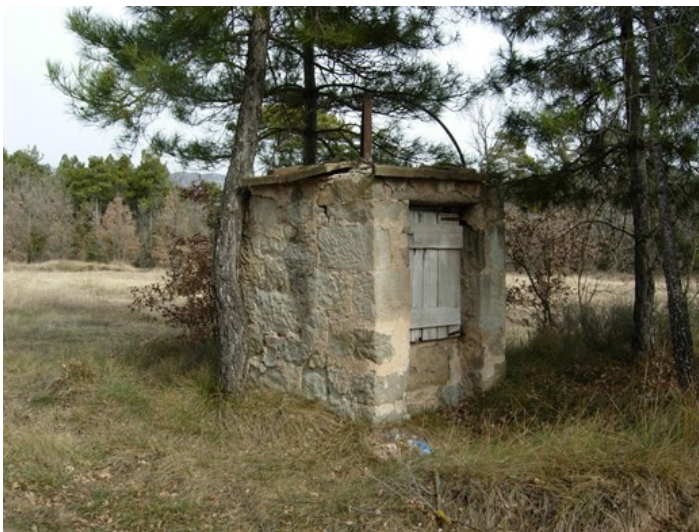
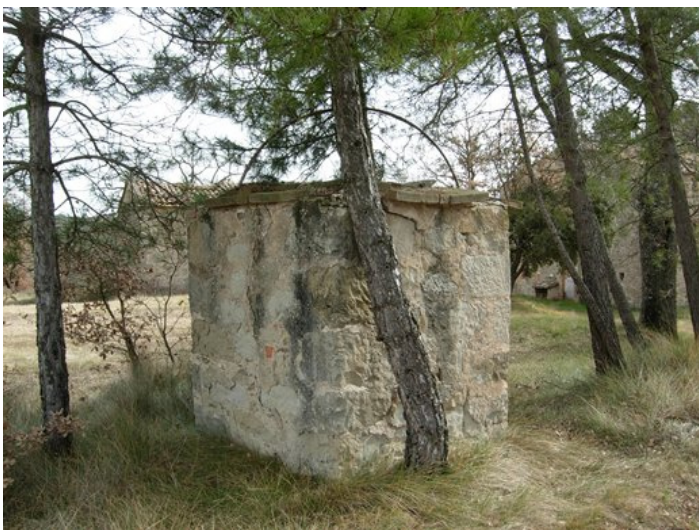
Pou de planta quadrada amb estructura superior de pedra amb morter i coberta de llosa plana amb una estructura de ferro formada per dos arcs de perfil de ferro encreuats al centre, on hi havia la politja que ajudava a extreure l'aigua del pou. Té una portella rectangular a la façana sud. Es troba ubicat proper a la casa, enmig d'un grup d'alzines. No es troba en ús i la teulada perilla d'esfondrar-se.
