## Can Feliu de les Barraques

Figaró-Montmany

**Número de fitxa** 08134-96  
**Àmbit:** Patrimoni immoble  
**Tipologia** Edifici  
**Estil / època:** Modern Contemporani Popular  
**Segle** XVII-XIX  
**Estat de conservació** Regular  
**Notes de conservació:** en part enrunat  
**Protecció** Inexistent  
**Accés** Difícil  
**Ús actual:** Sense ús  
**Titularitat** Privada  
**Titular:** Ref. cad.: 001A00059  
**Autoria de la fitxa** Anna M. Gómez Bach  
**Data de registre de la fitxa:** dl., 31/01/2005 - 00:00

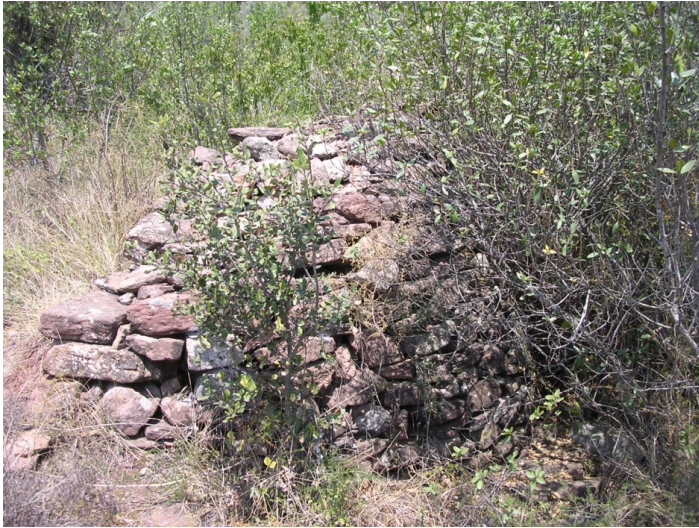
Conjunt d'estructures on destaca un cos principal de forma rectangular, del que es conserven els angles de les parets amb una alçada conservada, en alguns punts d'aproximadament un metre, i que permet entreveure una estructura de planta baixa i un possible pis, de carreus de pedra local, ben escairats i de dimensions variables lligats amb argila i argamassa. No es conserva la coberta i la runa no permet entrar en algunes dependències de la casa. Una part de l'estructura aprofitaria el terreny natural per assentar part de l'edifici sobre la roca natural. També s'observen altres dependències annexes que acabarien de conformar la rectoria juntament amb dos grans murs de contenció fets de pedra seca amb carreus de pedra local ben escairats i petites feixes de camps al voltant, que indicarien un agricultura incipient i de caire autosuficient.
