## Bassa de can Valls

Figaró-Montmany

**Número de fitxa** 08134-217  
**Àmbit:** Patrimoni immoble  
**Tipologia** Element arquitectònic  
**Estil / època:** Contemporani  
**Segle** XX  
**Estat de conservació** Bo  
**Protecció** Inexistent  
**Accés** Restringit  
**Ús actual:** Productiu  
**Titularitat** Privada  
**Titular:** Ref. cad.: 003A00003

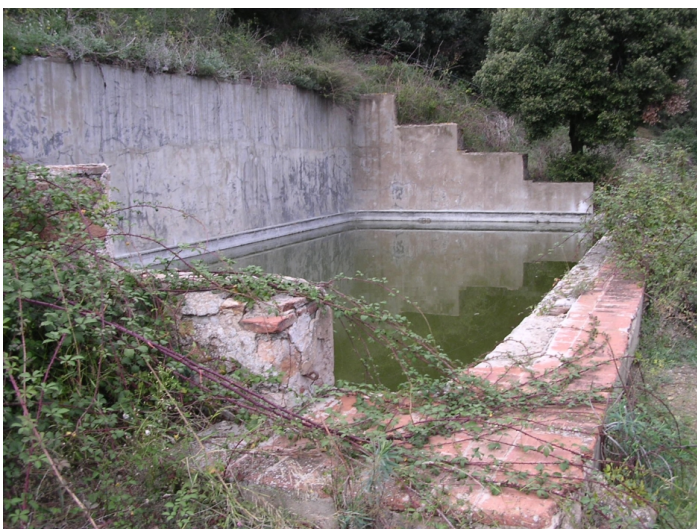
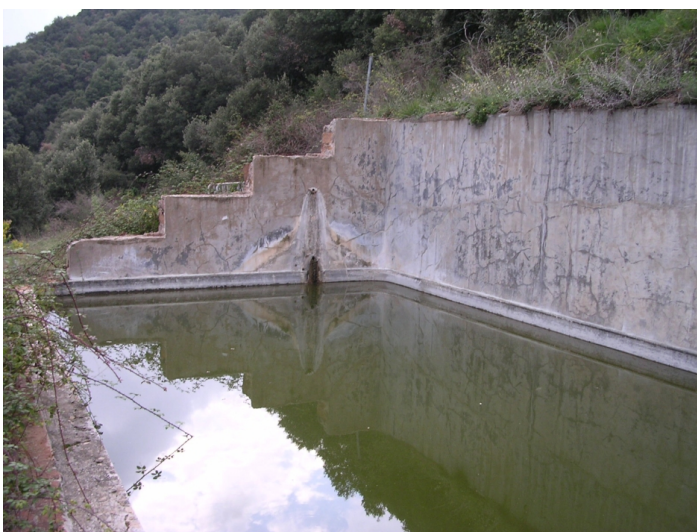
Bassa construïda en una pendent d'una zona terrassada en uns camps darrera el mas de Can Valls. Aquesta estructura es troba parcialment excavada a la roca natural i parcialment construïda. A la part construïda de la bassa es van utilitzar els carreus de petites dimensions de pedra local, bastament treballada i lligada amb ciment, combinada amb maons i maçoneria tot revestit amb un arrebossat. Al tenir una estructura aterassada el mur nord és molt més alt que la resta, i el desnivell es salva amb un aterassament escalonat de les parets situades a l'est i a l'oest. Tot i que la bassa presenta una estructura rectangular, a l'extrem nord-oest es troba adossat una estructura en obra i totxana, parcialment enderrocada i coberta de matolls i esbarzers, però que faria les tasques de captació i punt de sortida així com de sobreexidor. Actualment la bassa està plena i abasteix d'aigua al mas can Valls, tot i que de forma provisional.
