Pont antic sobre el Besòs

Montornès del Vallès

Número de fitxa 08136-50
Àmbit: Patrimoni immoble
Tipologia Obra civil
Estil / època: Contemporani
Segle XIX-XX
Estat de conservació Dolent
Protecció Inexistent
Accés Fàcil
Ús actual: Sense ús
Titularitat Pública

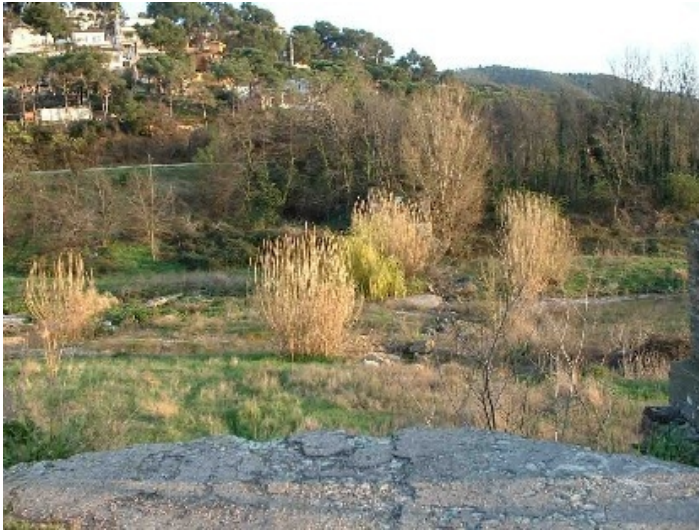
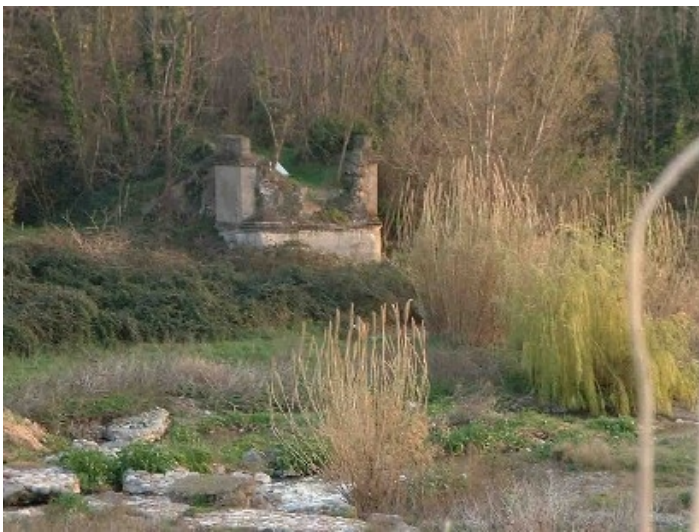
Estrep meridional, en estat de ruïna d'un antic pont per creuar el riu Besòs i comunicar la carretera de Montornès a Santa Coloma amb el municipi de Montmeló. Ha desaparegut el tauler del pont i les possibles

pilastres amb tallamars i tan sols queda el calaix d'arrencament del pont. Es pot apreciar que es tractava d'una construcció folrada de carreus de pedra vista i remplena interiorment per pedra i rebliment.
