Sant Martí de Llavaneres o de Minoves

Olvan

Número de fitxa 08144 - 65
Àmbit: Patrimoni immoble
Tipologia Jaciment arqueològic
Estil / època: Medieval Romànic
Segle XI-XII
Estat de conservació Dolent
Notes de conservació: El conjunt arqueològic està en perill ha estat objecte d'espoli.
Protecció Legal
Observacions protecció: BCIL (DOGC. 1660 de 23.10.1992)
Número inventari si, CC.AA. núm. 6469 i IPA, núm. 3470.
Generalitat i altres inventaris
Accés Obert
Ús actual: Sense ús
Titularitat Privada
Titular: Ref. cad.: 005A00015
Fitxes associades:

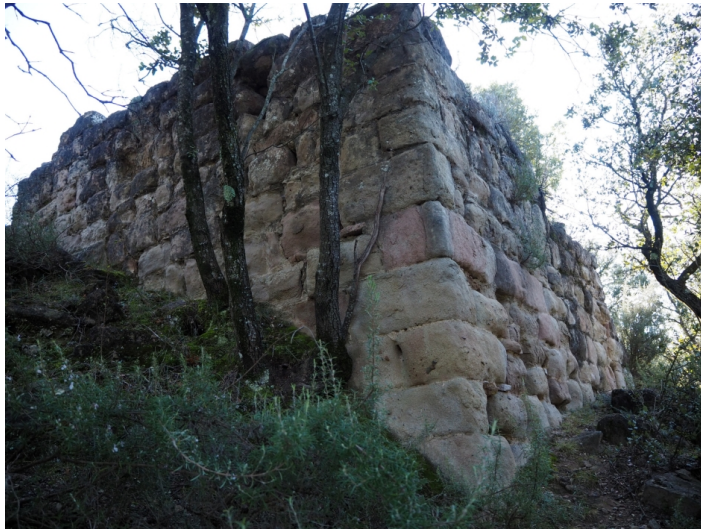
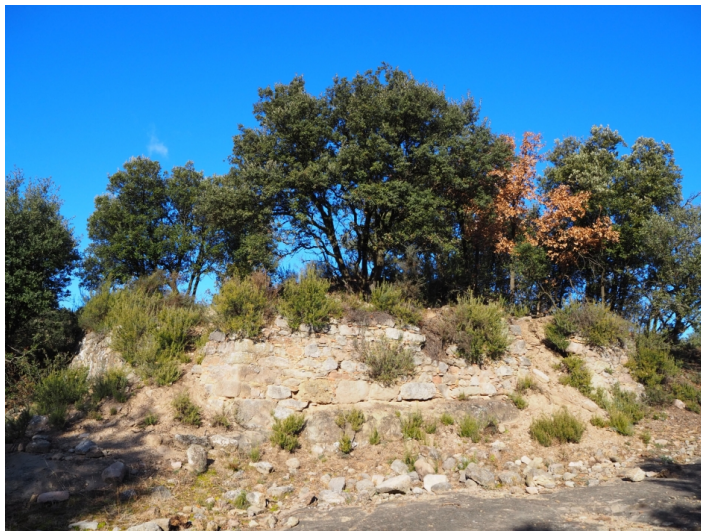
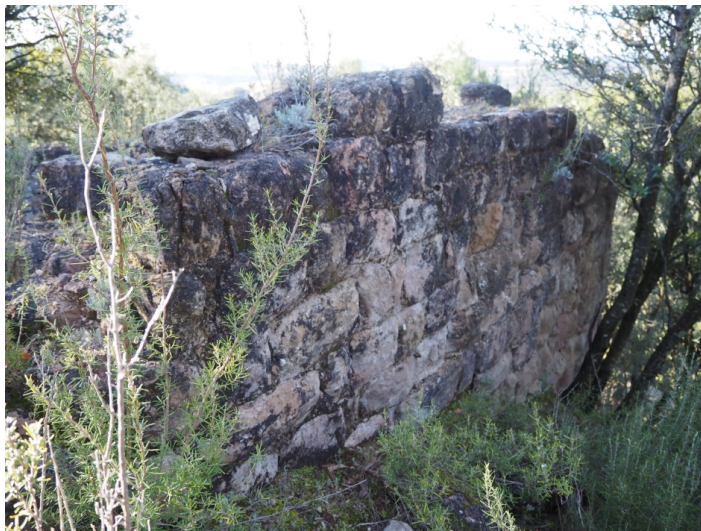
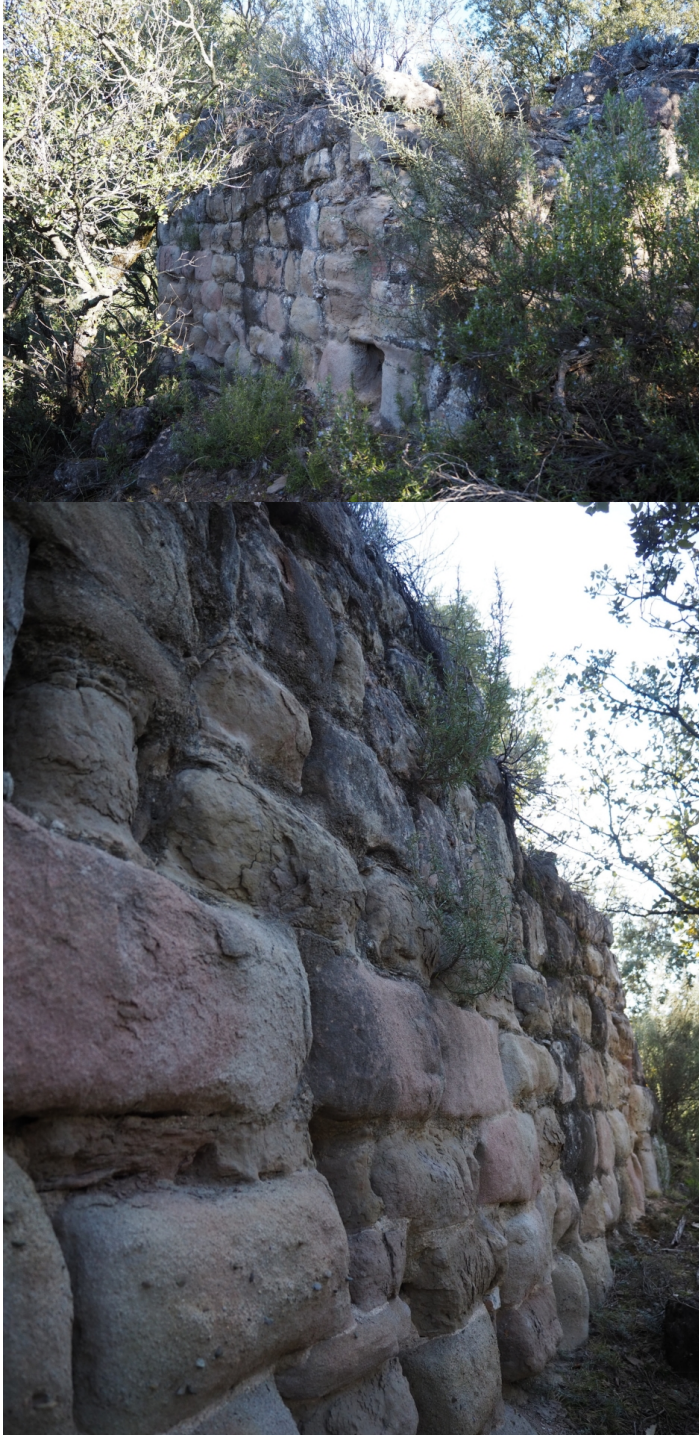
Restes de l'església de Sant Martí formades pels fonaments i les primeres filades del carreus dels murs que insinuen un edifici de petites dimensions format per una sola nau rectangular, de la qual no se'n veu l'absis, atès que la vegetació i l'acumulació d'aparell enrunat ho fan impossible. En queden dretes unes poques filades del mur fetes amb un aparell de blocs de pedra rectangulars o quadrats, de mides regulars, escantonats a cops de martell i sense polir.

Seria molt interessar iniciar una campanya d'excavació en tot el conjunt del poblat medieval de Minoves.
