Forn de teules del Pla del Gol

Olvan

Número de fitxa 08144 - 84
Àmbit: Patrimoni immoble
Tipologia Jaciment arqueològic
Estil / època: Contemporani
Segle XIX
Estat de conservació Dolent
Protecció Inexistent
Accés Fàcil
Ús actual: Sense ús
Titularitat Privada
Titular: Ref. cad.: 49703DG0568S
Autoria de la fitxa Busquets, J.; Cascante, P.; Sellés, C.; Serra, R.
Data de registre de la fitxa: dc., 26/06/2002 - 02:00
Autoria de la darrera revisió: Sara Simon Vilardaga
Data de la darrera revisió: dg., 17/01/2021 - 20:00

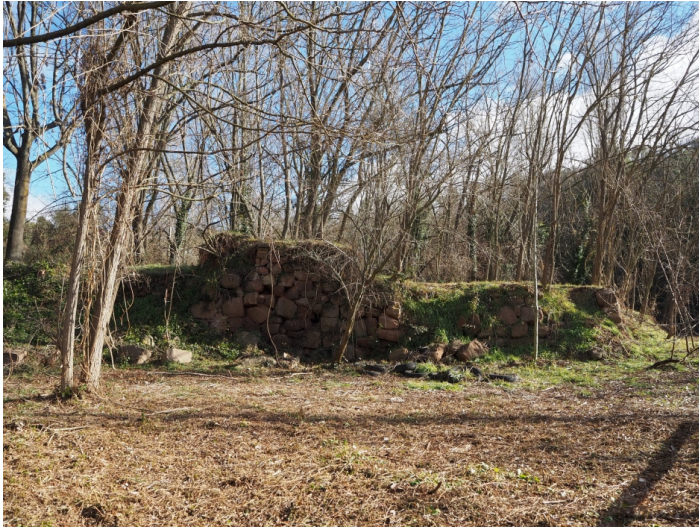
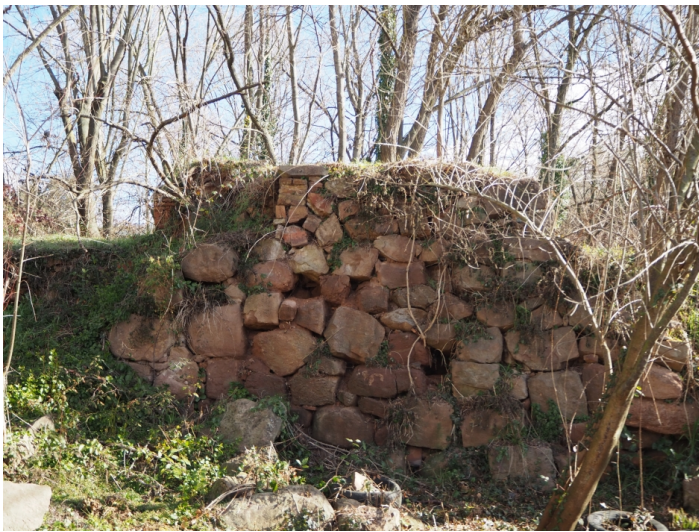
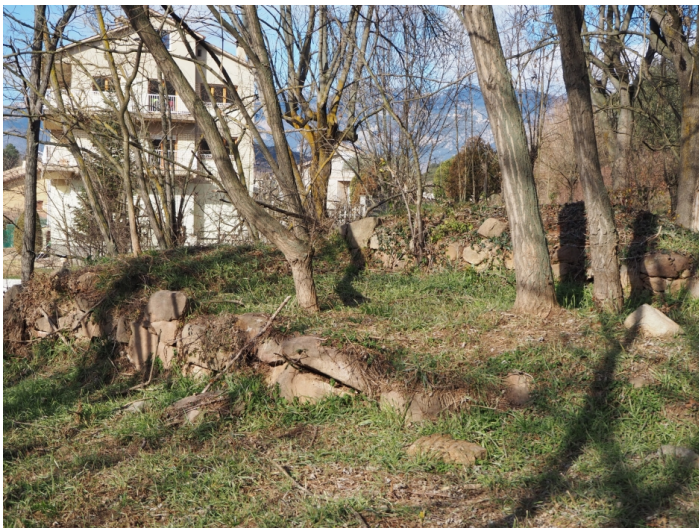
Restes de l'estructura d'una teuleria o forn construït a base de pedres unides amb morter i maons de la qual només en queden les restes de la planta baixa formada per aparell de grossos carreus mal tallats i units a trenca junt amb fragments de teules i lloses. La volta del forn, pràcticament desapareguda, és plena de vegetació. Al costat, i aprofitant el desnivell del terreny, es pot endevinar l'antic emplaçament de la casa del teuler, de la qual només es conserven els fonaments.
