## Corral de la Boixosa

Olesa de Bonesvalls

**Número de fitxa** 08146-91  
**Àmbit:** Patrimoni immoble  
**Tipologia** Element arquitectònic  
**Estil / època:** Contemporani  
**Segle** XVIII-XX  
**Estat de conservació** Dolent  
**Notes de conservació:** En ruïnes.  
**Protecció** Inexistent  
**Accés** Difícil  
**Ús actual:** Sense ús  
**Titularitat** Privada  
**Titular:** Ref. cad.: 0050000009501  
**Autoria de la fitxa** Cortés Elía, M<sup>a</sup> del Agua  
**Data de registre de la fitxa:** dt., 15/11/2005 - 01:00

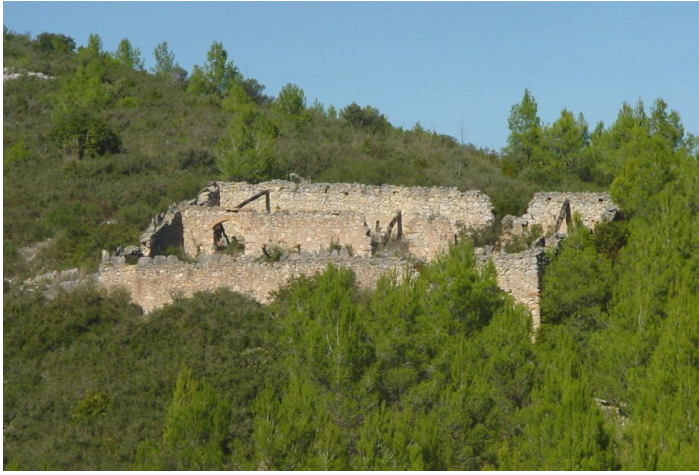
Es troba a la falda del Puig del Fitó, a prop del fondo de la Boixosa, al sud del terme. És un corral gran, del que es conserven només les parets. Era de planta rectangular amb dos cossos paral·lels, un cobert amb teulada a un vessant sobre bigues i l'altre descobert però tancat amb una paret exterior. L'accés a la part coberta es feia a través de tres portes d'arc de mig punt de maó.
