## Sant Adjutori

Olost

**Número de fitxa** 08149 - 3  
**Àmbit:** Patrimoni immoble  
**Tipologia** Conjunt arquitectònic  
**Estil / època:** Modern Barroc Contemporani Popular  
**Segle** XVIII-XIX  
**Estat de conservació** Bo  
**Protecció** Legal  
**Observacions protecció:** Normes subsidiàries de planejament d'Olost, 1992.  
**Número inventari** Sí, IPA. 36785  
**Generalitat i altres inventaris**  
**Accés** Fàcil  
**Ús actual:** Religios  
**Titularitat** Privada  
**Titular:** Bisbat de Vic. c/ Santa Maria, 1. 08500. Vic  
**Autoria de la fitxa** Jordi Compte i Marta Homs  
**Data de registre de la fitxa:** dl., 18/02/2008 - 01:00

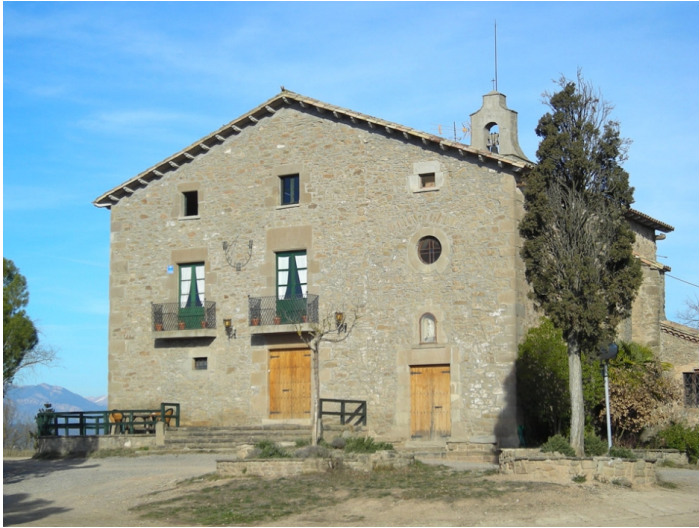
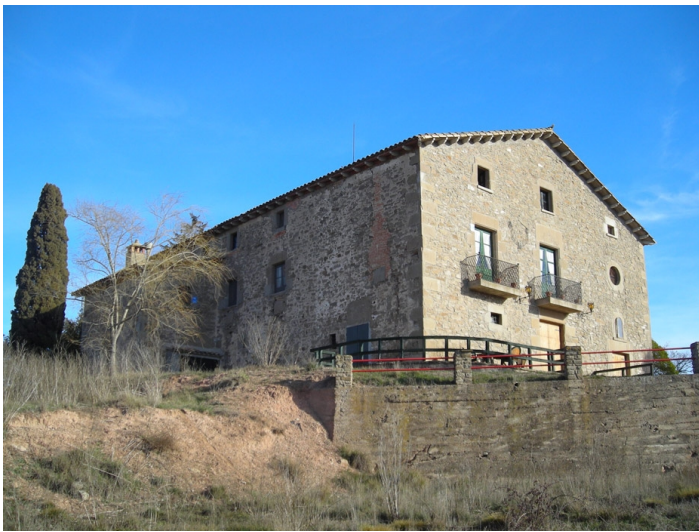
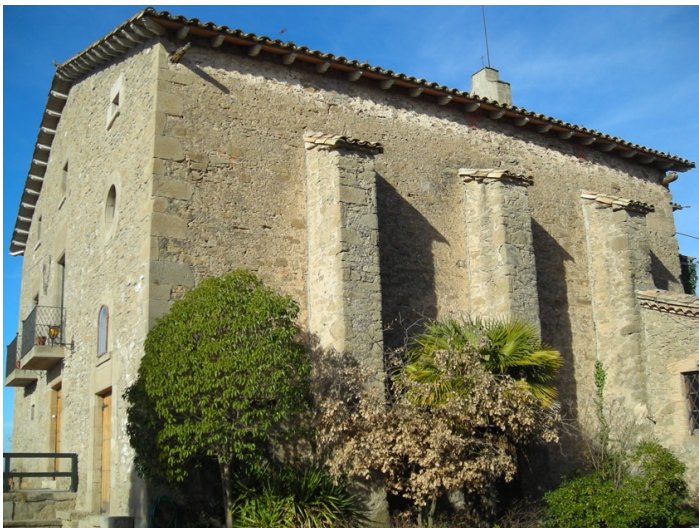
L'ermita de Sant Adjutori es troba situada al serrat de Sant Adjutori, a l'extrem sud-oest del nucli urbà d'Olost. Es tracta d'un conjunt arquitectònic format per l'ermita de Sant Adjutori que està adossada a la casa dels ermitans. L'ermita no presenta els trets singulars d'un edifici religiós sinó que forma part de la mateixa estructura de la casa dels ermitans i en comparteix la teulada. L'edifici és de planta rectangular amb teulada de doble vessant amb aigües a les façanes laterals i murs de maçoneria de pedra irregular amb cantonades diferenciades amb carreus de majors dimensions.

La façana principal està orientada al sud. La part esquerra correspon a la casa dels ermitans. A la planta baixa hi ha un portal d'accés emmarcat amb brancals i llinda de pedra motllurada i una finestra apaïsada emmarcada amb monòlits de pedra. Al primer pis hi ha dos balcons, l'accés als quals és emmarcat amb brancals i llinda de pedra motllurada. A la llinda del balcó de la dreta hi ha la inscripció següent: 1714 amb una creu intercalada i AVE MARIA amb un cor intercalat. A les golfes hi ha dues finestres de menors dimensions emmarcades amb brancals i llinda de pedra bisellada.

A la part dreta de la façana principal de l'edifici hi ha adossada l'ermita. A la planta baixa hi ha un portal d'accés emmarcat amb brancals i llinda de pedra motllurada. A la llinda hi ha la següent data inscrita dins un requadre decorat amb motius florals: ANY 1880. A sobre el portal hi ha una fornícula de pedra de quart d'esfera. A l'interior hi ha una imatge de Sant Adjutori protegida per un vidre. Sobre la fornícula s'obre un òcul emmarcat amb pedra i a la part superior una petita finestra apaïsada emmarcada amb monòlits de pedra. La nau de la capella està coberta amb volta de mig punt amb llunetes sobre pilastre i entaulament classicistes.
