## Motius escultrats de la Noguera

Olost

**Número de fitxa** 08149-93  
**Àmbit:** Patrimoni immoble  
**Tipologia** Element arquitectònic  
**Estil / època:** Modern Renaixement  
**Estat de conservació** Regular  
**Notes de conservació:** Els motius escultrats de la façana exterior es troben erosionats degut a les inclemències meteorològiques que han desgastat la pedra. El perill d'esfondrament de la teulada i les esquerdes dels murs que té la masia suposen un risc de pèrdua dels motius escultrats.

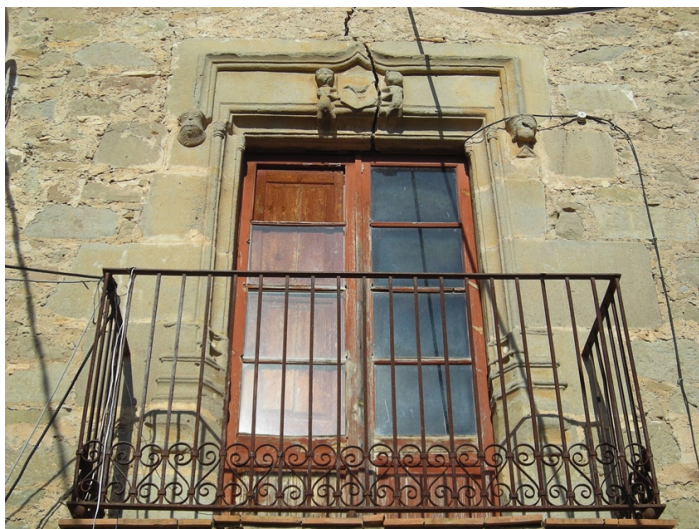
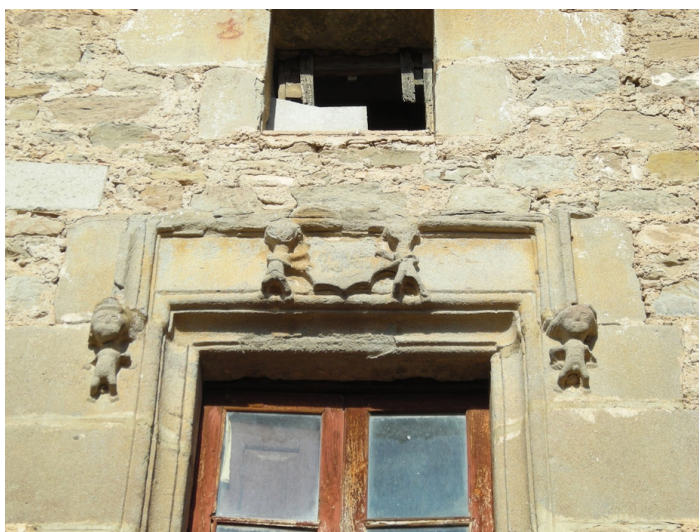
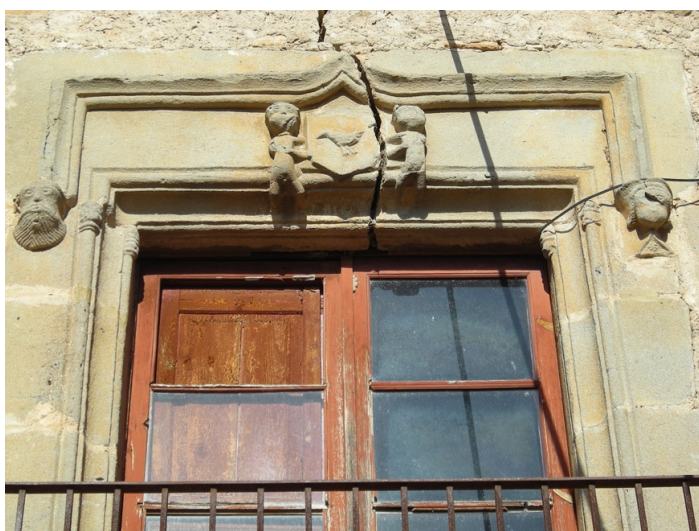
Els motius esculturats de la Noguera, d'estil renaixentista, es troben decorant diferents portals de les estances interiors així com també a la façana principal de la masia. A la sala principal hi ha dos portals de pedra treballada de 1'90 metres d'alçada, l'un més ample que l'altre. Tenen els brancals i la llinda de pedra motllurada, unint-se en punta a la part de dalt, a mode de guardapols. A cada porta hi ha dos petits bustos, un femení i l'altre masculí. En un portal les figures representen persones de mitjana edat, i en l'altre portal els bustos tenen trets més infantils. Aquests últims porten al seu davant un escut cadascun.

A la façana principal també hi ha dues finestres amb decoracions de motius esculturats d'estil renaixentista molt similars als portals interiors. El portal del balcó central del primer pis presenta els brancals i la llinda de pedra motllurada i una decoració a mode de guardapols, també motllurada, acabada en punta. A cada extrem del guardapols hi ha un bust esculturat: a la banda dreta hi ha un bust femení i a l'esquerra hi ha un bust masculí. A la part central de la llinda, dins l'espai del guardapols hi ha dues figures esculturades que sostenen un escut de llinatge familiar en el qual hi ha representada una au. La llinda, i part de la decoració, està trencada per una profunda esquerda del mur de la façana.

El portal de la finestra balconera situada a l'esquerra del primer pis presenta els brancals i la llinda de pedra motllurada. Voltant la llinda hi ha un guardapols motllurat; a l'extrem de cada guardapols hi ha una figura esculturada. Al centre de la llinda, dins el guardapols, hi ha dues figures esculturades que sustenten un escut. Tots els motius esculturats d'aquest portal estan força erosionats.
