## Cal Codinac

Olost

**Número de fitxa** 08149 - 125  
**Àmbit:** Patrimoni immoble  
**Tipologia** Edifici  
**Estil / època:** Modern  
**Segle** XVII  
**Estat de conservació** Bo  
**Notes de conservació:** Reformada als anys 80 del segle XX.  
**Protecció** Inexistent  
**Accés** Fàcil  
**Ús actual:** Residencial  
**Titularitat** Privada  
**Titular:** Ref. cad.: 38905DG2458N

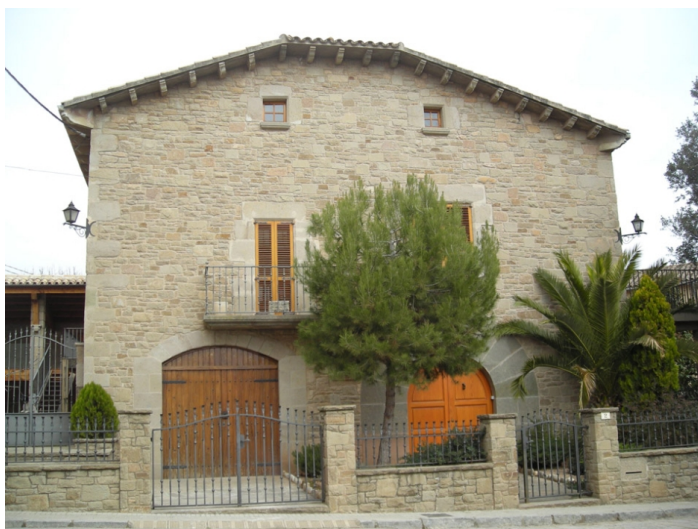
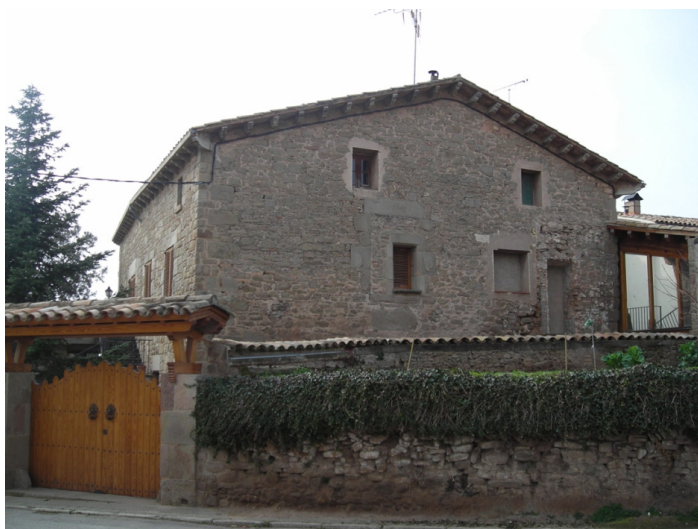
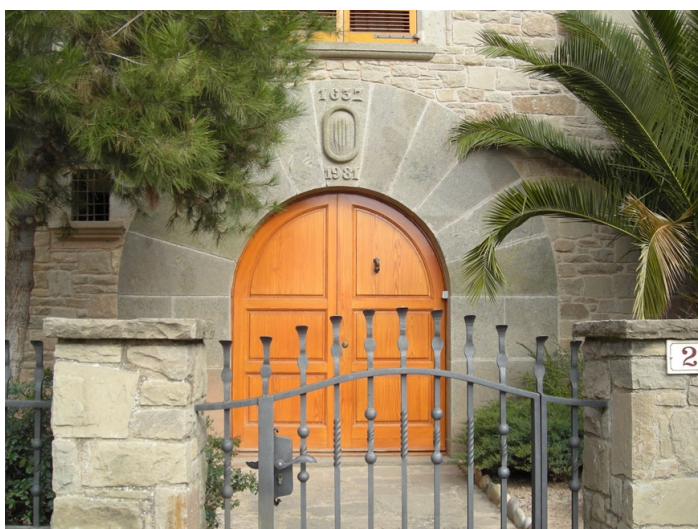
Es tracta d'una masia de mitjanes dimensions molt reformada, formada per un volum central de planta baixa, primer pis i golfes, amb una pallissa adossada al nord-oest. Està bastida amb murs de maçoneria de pedra amb carreus treballats delimitant les cantonades. La teulada és de doble vessant amb aigües a les façanes laterals.

La façana principal, orientada al sud, conté a nivell de planta baixa un portal d'arc rebaixat emmarcat amb pedra treballada, una finestra emmarcada amb monòlits de pedra treballada i un portal d'arc de mig punt adovellat, a la clau del qual hi ha les dates en relleu de la construcció i la reforma de la masia, 1637 i 1981. Al primer pis hi ha dos balcons emmarcats amb pedra bisellada i a les golfes dues finestres emmarcades amb monòlits de pedra bisellada.
