## Pallissa de les Cases

Olost

**Número de fitxa** 08149 - 178  
**Àmbit:** Patrimoni immoble  
**Tipologia** Edifici  
**Estil / època:** Modern Barroc  
**Segle** XVII-XVIII  
**Estat de conservació** Bo  
**Protecció** Inexistent  
**Accés** Fàcil  
**Ús actual:** Productiu  
**Titularitat** Privada  
**Titular:** Ref. cad.: 38903DG2458N  
**Fitxes associades:**  
[Les Cases](#)  
**Autoria de la fitxa** Jordi Compte i Marta Homs  
**Data de registre de la fitxa:** dj., 13/03/2008 - 01:00

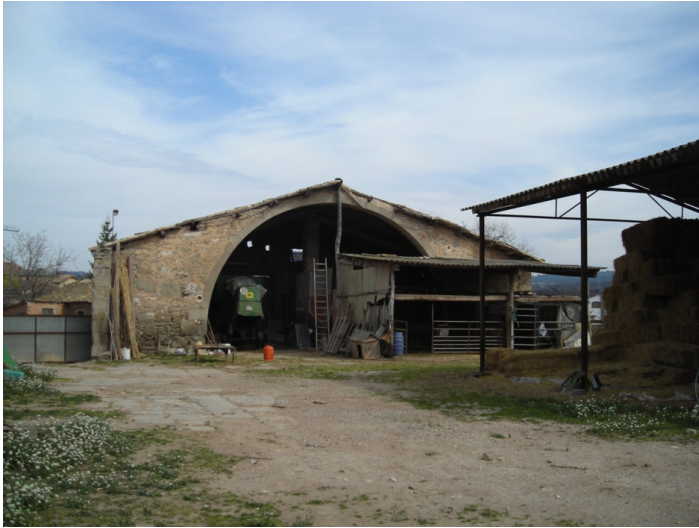
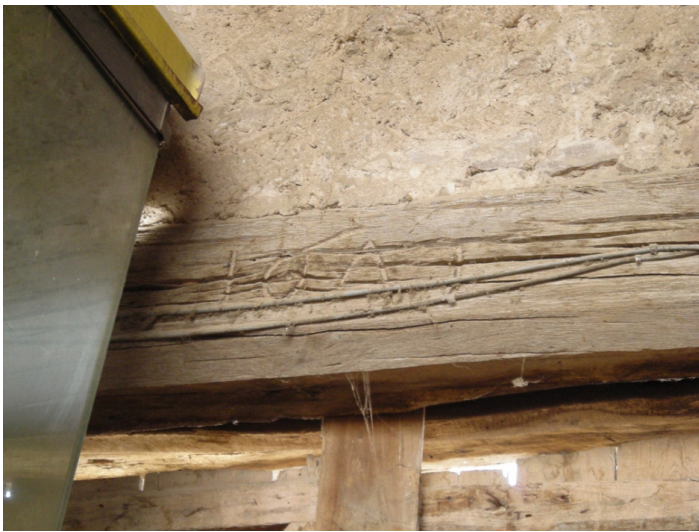
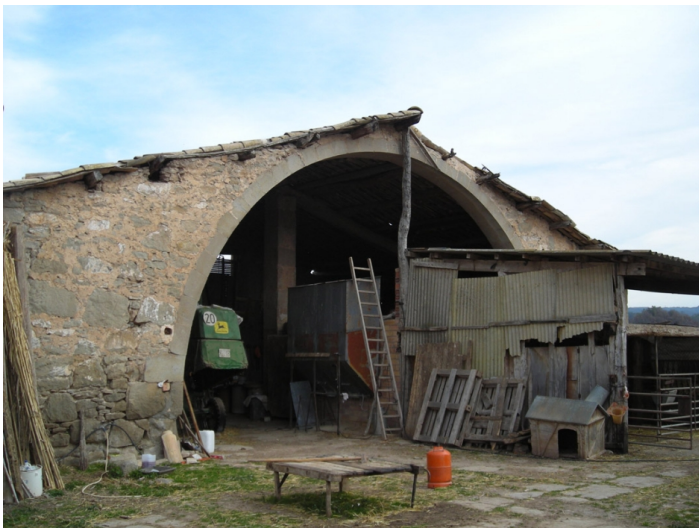
Es tracta d'una pallissa de grans dimensions, bastida amb murs de maçoneria de pedra i coronada amb teulada de doble vessant amb aigües a les façanes laterals.

La façana principal de la pallissa es troba orientada al sud i queda dominada per una imponent obertura d'arc de mig punt que s'estén de banda a banda. Aquesta gran arcada està emmarcada amb carreus treballats i té la data de 1748 inscrita a la clau.

La resta d'obertures es troben concentrades al sector nord de la pallissa. S'hi observa a l'extrem nord-oest una obertura de grans dimensions emmarcada amb brancals de pedra treballada; al nord hi ha un portal amb brancals de pedra treballada i llinda de fusta, que en la part interior té gravada la data de 1641, i una obertura al nivell superior, també amb brancals de pedra treballada i llinda de fusta.

Interiorment, la pallissa conté únicament dos robustos pilars de pedra treballada, un dels quals es troba situat just al centre de la pallissa. Es conserva també l'embigat original, amb bigues de notables dimensions. Just davant la pallissa hi havia l'antiga era de la masia, coberta en part amb grans lloses i a la resta amb cairons ceràmics.
