Pont del Torrent de la Rasa Fonda

Orpí

Número de fitxa	08152 - 127
Àmbit:	Patrimoni immoble
Tipologia	Obra civil
Estil / època:	Contemporani
Estat de conservació	Bo
Protecció	Inexistent
Accés	Fàcil
Ús actual:	Estructural
Titularitat	Pública
Titular:	Diputació de Barcelona

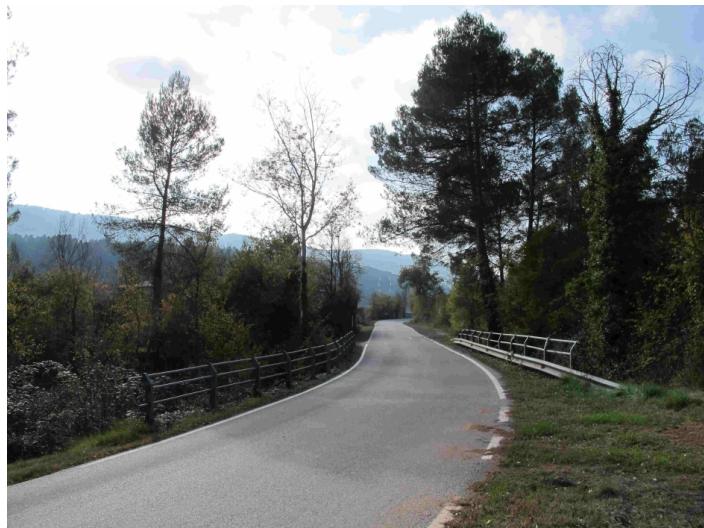
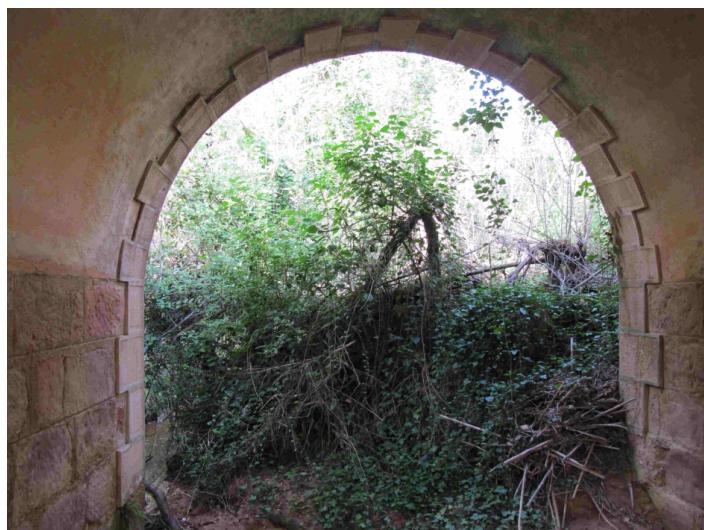
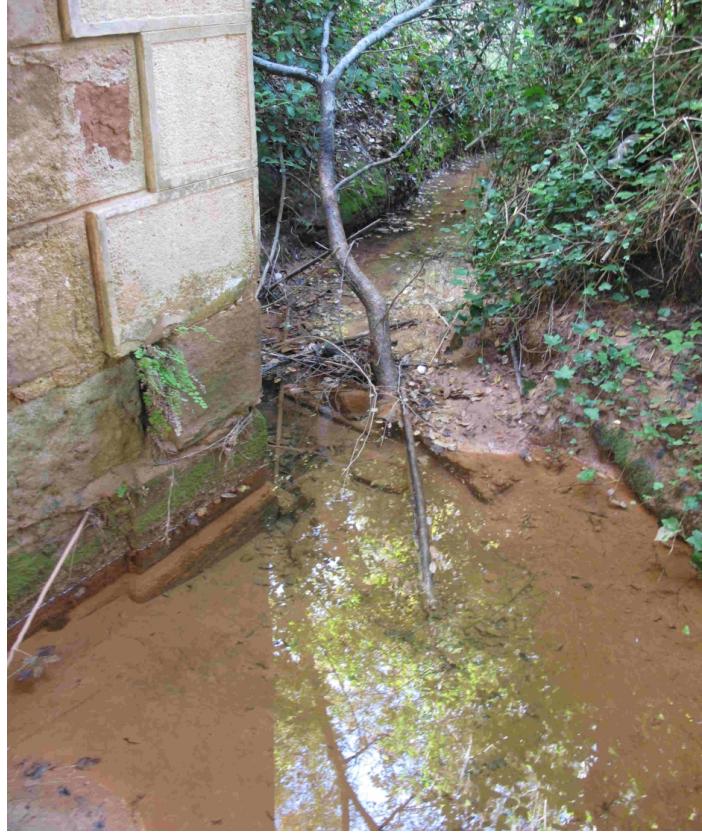
Es tracta d'un pont d'uns 7 metres de llarg, 6 metres d'alçada i uns 5 metres d'amplada de pas.

Es tracta d'un pont d'un sol, fet a base de blocs quadrangulars de pedra, formant un aparell regular de filades horitzontals, amb les junes ressaltades amb ciment. L'ull consta d'arc de mig punt reforçat amb formigó i amb carreus de pedra als exteriors. El pont es recolza sobre els estreps laterals, fets la part exterior amb carreus irregulars de pedra i lligats amb ciment i amb contraforts a la part de més pendent.

La part superior del pont, el paviment està asfaltat, i presenta proteccions laterals metàl·liques, que s'assenten sobre un petit voladís que sobresurt de l'estructura del pont.
