## Bobons

Oristà

**Número de fitxa** 08151 - 56  
**Àmbit:** Patrimoni immoble  
**Tipologia** Edifici  
**Estil / època:** Modern Contemporani  
**Segle** XVIII  
**Estat de conservació** Bo  
**Protecció** Legal  
**Observacions protecció:** Normes Subsidiàries de Planejament. Oristà. 1993  
**Accés** Fàcil  
**Ús actual:** Residencial  
**Titularitat** Privada  
**Titular:** Ref. cad.: 004A00003  
**Autoria de la fitxa** Jordi Compte i Marta Homs  
**Data de registre de la fitxa:** dj., 10/05/2007 - 02:00

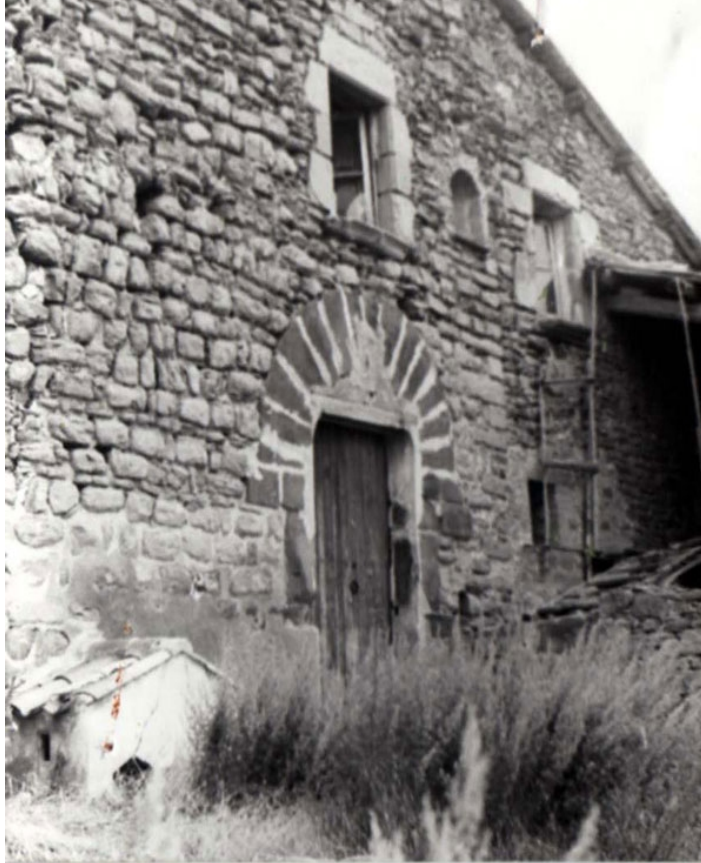
La tercera imatge s'ha extret del fons fotogràfic municipal d'Oristà.
