## Masoveria de Tornamira

Oristà

**Número de fitxa** 08151 - 104  
**Àmbit:** Patrimoni immoble  
**Tipologia** Edifici  
**Estil / època:** Medieval Modern Contemporani  
**Segle** XIX  
**Estat de conservació** Dolent  
**Notes de conservació:** Presenta la teulada esfondrada i els murs parcialment derruïts.  
**Protecció** Legal  
**Observacions protecció:** Normes Subsidiàries de Planejament. Oristà. 1993  
**Accés** Fàcil  
**Ús actual:** Sense ús  
**Titularitat** Privada  
**Titular:** Ref. cad.: 012A00002  
**Autoria de la fitxa** Jordi Compte i Marta Homs  
**Data de registre de la fitxa:** dc., 23/05/2007 - 02:00

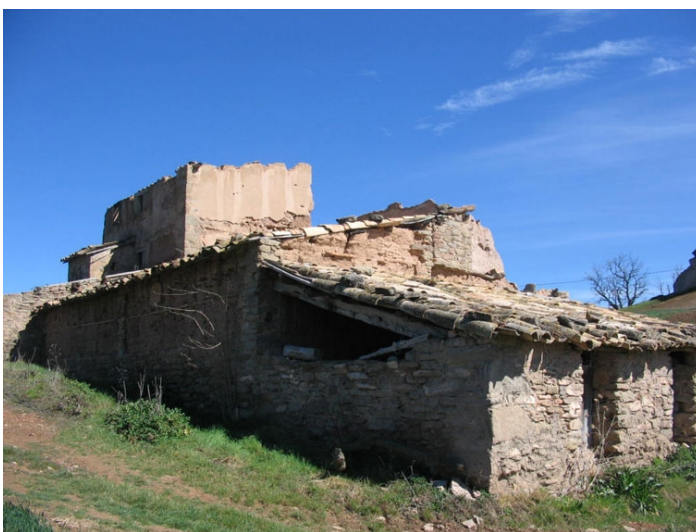
Es tracta d'una masia de mitjanes dimensions pràcticament aterrada, formada per un volum principal que originalment tenia planta baixa, primer pis i golfes, un volum adossat al sud, i diverses estructures adossades a l'oest i al sud. La masia està bastida amb murs de càrrega de maçoneria de pedra parcialment arrebossats, amb algunes parts ampliades amb tàpia i amb carreus treballats delimitant les cantonades i emmarcant les obertures. En bona part de l'edifici no es conserven més de tres metres d'alçada en els murs de càrrega. L'edifici estava coronat, probablement, amb una teulada de doble vessant amb aigües a la façana principal i posterior, que actualment no es conserva.

La façana principal, orientada a l'oest, queda separada en dos trams per una cantonada diferenciada, essent el volum principal el de la dreta, on només es mantenen els murs de càrrega en el nivell de planta baixa. En aquesta part conserva els grans brancals monolítics del portal principal, actualment sense la llinda. A cada costat hi ha una finestra emmarcada amb brancals monolítics de pedra treballada i llinda de fusta.

La façana nord només conserva els murs de càrrega amb una alçada d'uns dos metres, sense que s'hagi mantingut cap obertura.

La façana oest té estructures agropecuàries bastides amb murs de maçoneria de pedra i teulada d'una sola vessant adossades tant al volum principal i com a l'adossat al sud. De la part esquerra en sobresurt una estructura, també amb murs de maçoneria de pedra i teulada d'una sola vessant, de planta quadrada.

Pròpiament a la façana, conservada fins al nivell de golfes, s'observen tres finestres emmarcades amb brancals monolítics de pedra treballada i llinda de fusta, dues a les golfes i una al primer pis.

La façana sud està dominada pel mur de tàpia, parcialment derruït, que delimitava el volum adossat. A la part esquerra s'hi observen diverses estructures agropecuàries amb teulada d'una vessant adossades, entre les que destaca un cobert sustentat amb un gran pilar central format amb carreus treballats.
