## Casanova de la Coromina

Oristà

**Número de fitxa** 08151 - 108  
**Àmbit:** Patrimoni immoble  
**Tipologia** Edifici  
**Estil / època:** Modern Barroc Contemporani Popular  
**Segle** XIX  
**Estat de conservació** Bo  
**Protecció** Inexistent  
**Accés** Fàcil  
**Ús actual:** Residencial  
**Titularitat** Privada  
**Titular:** Ref. cad.: 013A00003  
**Autoria de la fitxa** Jordi Compte i Marta Homs  
**Data de registre de la fitxa:** dt., 15/05/2007 - 02:00

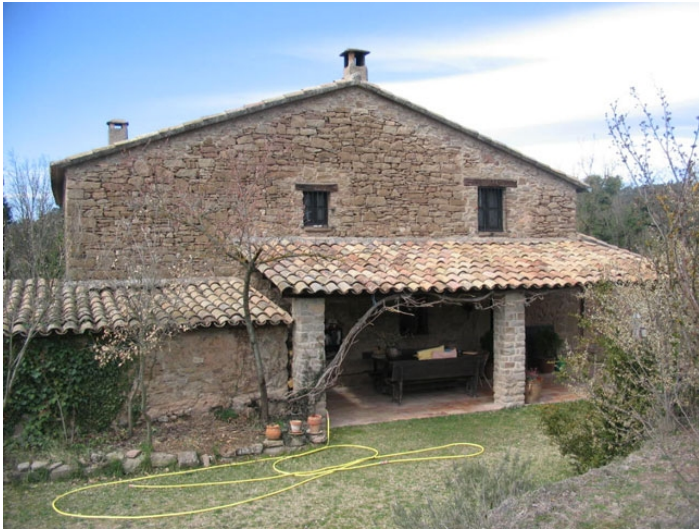
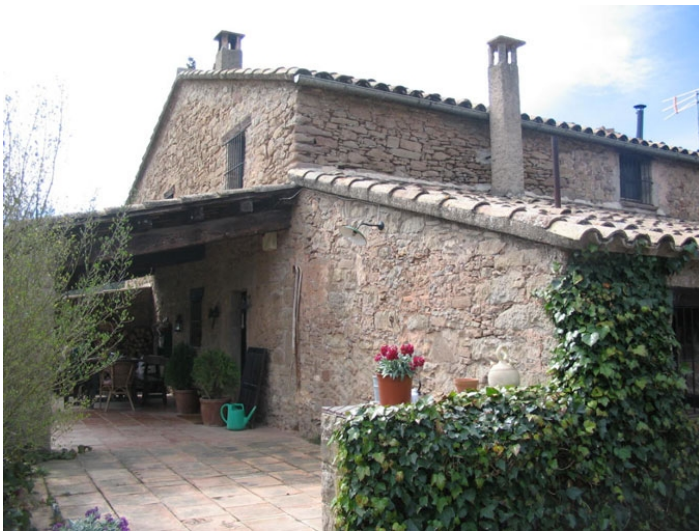
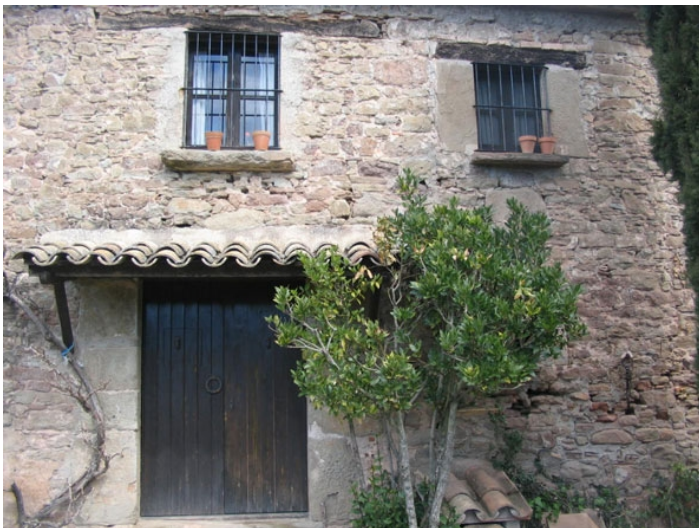
La Casanova de la Coromina es troba situada a l'est de la masia de la Coromina i al sud de la masia d'Olorins, prop del torrent d'Olost. Es tracta d'un edifici de planta rectangular format per planta baixa i un

pis amb teulada de doble vessant -restaurada - amb aigües a les façanes principal i posterior. Està construït amb murs de maçoneria de pedra irregular amb morter i presenta alguns coberts adossats, alguns de nova construcció.

La façana principal, orientada al sud, presenta un portal d'accés emmarcat amb brancals de pedra i llinda de fusta coronat per una barbacana moderna. A la dreta hi ha una petita obertura a mode d'espitllera. Al primer pis s'hi obren dues finestres amb ampit de pedra i llinda de fusta, la de la dreta emmarcada amb brancals monolítics de pedra. A l'esquerra de la façana sud i ocupant tota la façana oest hi ha un cobert, amb teulada d'una sola vessant i amb diversos finestrals moderns d'arc de mig punt, que s'ha habilitat com a part de l'habitatge i que antigament estava obert.

A la façana est hi ha un porxo de nova construcció sustentat amb pilars de pedra i teulada d'una vessant. Presenta un portal emmarcat amb pedra treballada i una finestra a l'esquerra amb llinda de fusta. Al primer pis hi ha dues finestres coronades amb llinda de fusta.

La façana nord hi ha un cos adossat que sobresurt perpendicularment amb teulada d'una sola vessant on s'hi obre una finestra coronada amb llinda de fusta. A la dreta de la façana hi ha una porta i una finestra coronada amb llinda de fusta i a nivell de primer pis s'hi obre una finestra també amb llinda de fusta.

La casa es va restaurar els anys 80 del segle XX.

La Casanova de la Coromina es troba documentada des de mitjans de segle XIX, quan apareix en un llistat de masies de la parròquia de Santa Maria de la Torre. L'edifici es va anar deteriorant fins trobar-se pràcticament enrunada. L'actual llogater la va reconstruir els anys 80 mantenint els elements arquitectònics que s'havien conservat.
