## Resclosa, canal i horta del molí de la Coromina

Oristà

**Número de fitxa:** 08151 - 174  
**Àmbit:** Patrimoni immoble  
**Tipologia:** Obra civil  
**Estil / època:** Modern  
**Segle:** XVIII  
**Estat de conservació:** Bo  
**Notes de conservació:** Tot i que l'aigua ja no circula pels canals es conserven la majoria d'elements que ho permetien.

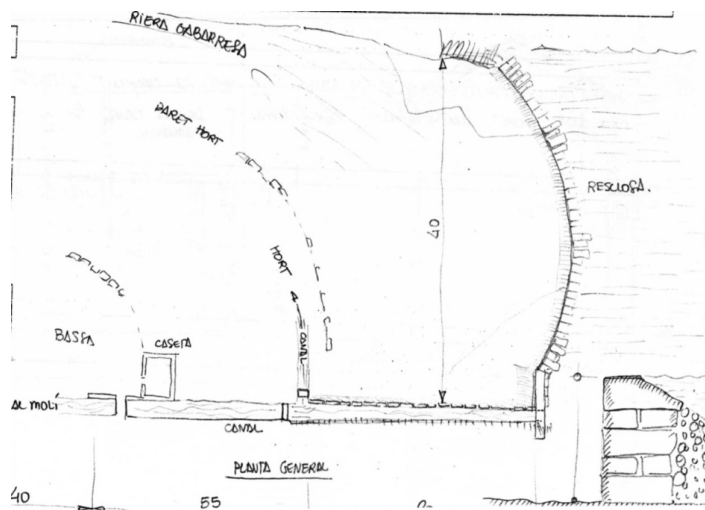
La tercera imatge s'ha extret de l'Inventari de Patrimoni Industrial de Catalunya.
