## Passeres del molí de Tornamira

Oristà

**Número de fitxa** 08151 - 176  
**Àmbit:** Patrimoni immoble  
**Tipologia** Obra civil  
**Estat de conservació** Regular  
**Notes de conservació:** El desús ha propiciat el creixement de bardissa. Algunes de les pedres que formen la passera s'han fet malbé.  
**Protecció** Inexistent  
**Accés** Fàcil  
**Ús actual:** Sense ús  
**Titularitat** Privada  
**Titular:** Ref. cad.: 012A00002  
**Fitxes associades:**  
[Molí de Tornamira](#)  
**Autoria de la fitxa** Jordi Compte i Marta Homs  
**Data de registre de la fitxa:** dv., 13/04/2007 - 02:00

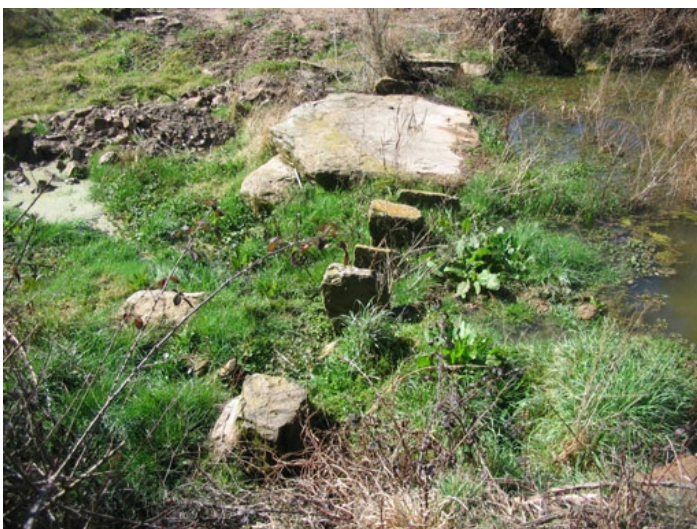
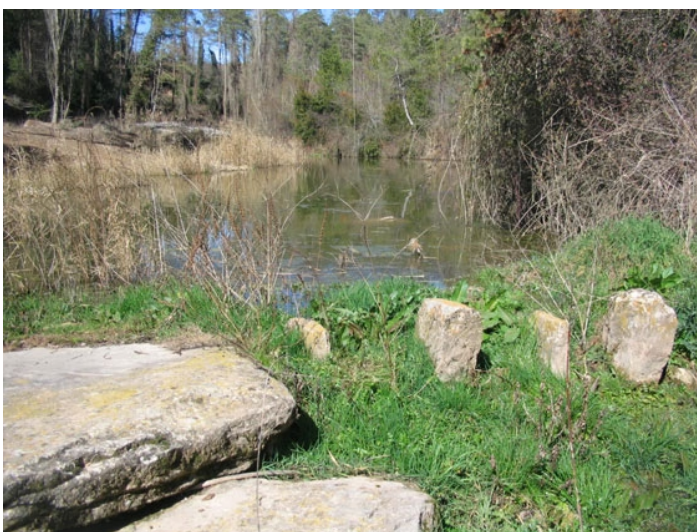
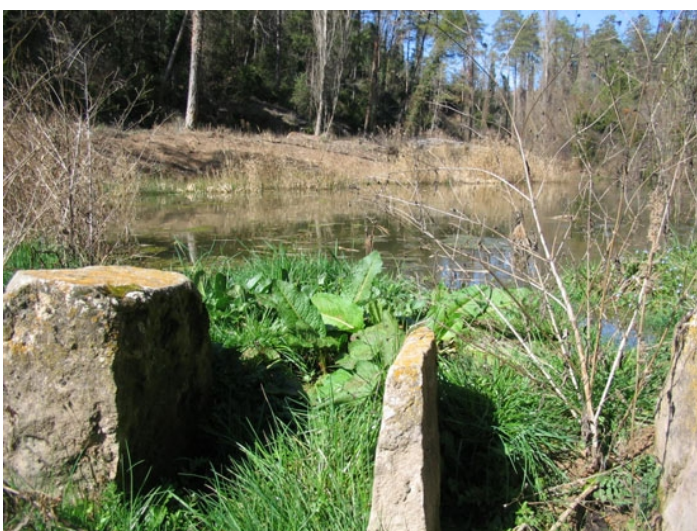
Les passeres travessen la riera Gavarresa transversalment i servien per comunicar el molí, situat a la banda de llevant de la riera, amb l'altre costat, on es troba el castell de Tornamira. Estan formades per 11 pedres de diverses mides i amplades, algunes d'elles força estretes, i separades també per distàncies irregulars. Entre els blocs treballats hi ha també altres pedres, sense treballar, que s'utilitzen igualment per a creuar la riera com és el cas d'una gran roca situada al centre.
