## Can Cortès

Palau-solità i Plegamans

**Número de fitxa:** 08156 - 11  
**Àmbit:** Patrimoni immoble  
**Tipologia:** Edifici  
**Estil / època:** Modern Popular  
**Segle:** XVI-XVII  
**Estat de conservació:** Bo  
**Notes de conservació:** Ha estat recentment restaurada.  
**Protecció:** Legal  
**Observacions protecció:** Catàleg de béns a protegir POUM 2015, nº 3.07. BCIL.  
**Número inventari:** Sí, IPA.: 27516.  
**Generalitat i altres inventaris:**  
**Accés:** Fàcil  
**Ús actual:** Científic  
**Titularitat:** Pública  
**Titular:** Ajuntament de Palau-solità i Plegamans  
**Autoria de la fitxa:** J. Vicens/M. Blanco/ V. Cepero/ X. Menéndez  
**Data de registre de la fitxa:** dl., 07/05/2001 - 02:00

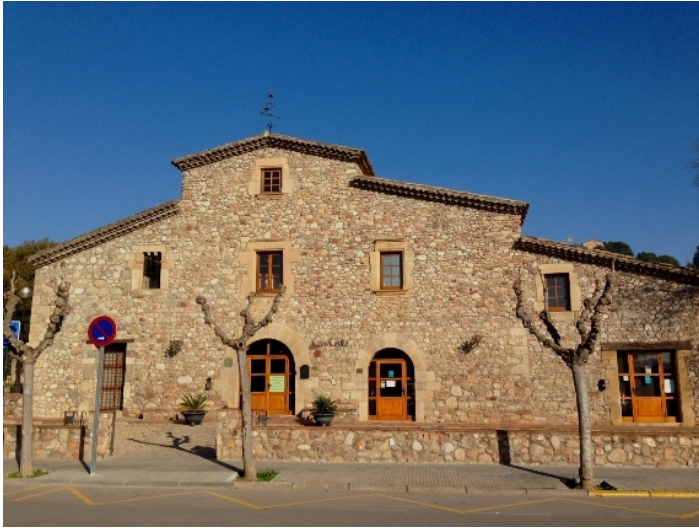
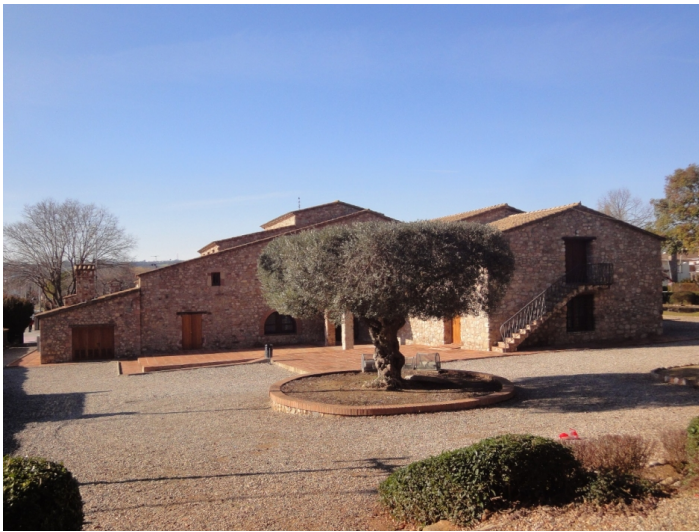
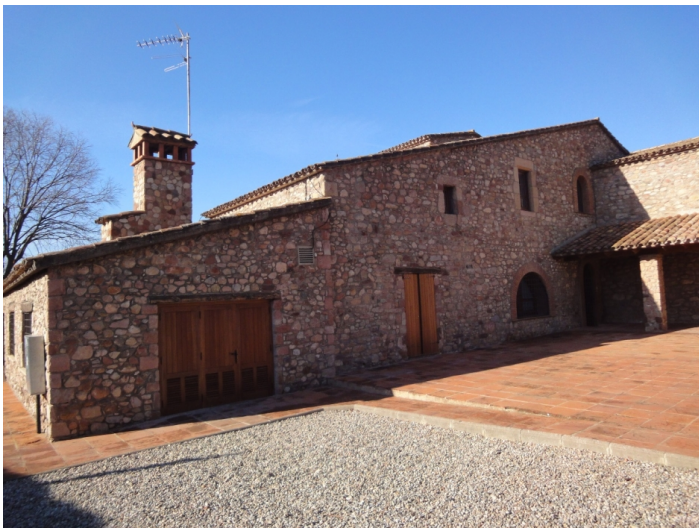
Masia de disposició tipològica basilical, amb el cos central més elevat que els laterals. Edifici de planta rectangular compost per planta baixa, planta pis i golfes.

Originàriament, l'estructura és de murs portants de maçoneria de pedra i forjats d'entrebogat de fusta.

La coberta és de teula àrab amb carener central i perpendicular a la façana. Hi ha un petit ràfec compost per dues filades de teules.

A la part baixa hi ha dos portals d'arc rodó de mig punt adovellats. Les finestres són de forma rectangular i de diferents mides, així com les seves llindes i ampits, treballats amb diferents motius decoratius. La finestra de l'esquerra és més petita i estreta i no té ampit. La llinda treballada representa tres petits arcs, a l'estil d'una finestra coronella, encara que li manquen les columnes de separació. S'hi aprecia una motllura de la imposta. Les golfes conserven un element on es penjava la corriola per a pujar fardells i una finestra emmarcada i amb ampit.
