## Can Maiol

Palau-solità i Plegamans

**Número de fitxa** 08156 - 17  
**Àmbit:** Patrimoni immoble  
**Tipologia** Edifici  
**Estil / època:** Modern Popular  
**Segle** XVI-XVII  
**Estat de conservació** Dolent  
**Notes de conservació:** És necessària una restauració integral del conjunt.  
**Protecció** Legal  
**Observacions protecció:** Catàleg de béns a protegir POUM 2015, nº 3.11. BCIL.  
**Número inventari** Sí, IPA.: 27531.  
**Generalitat i altres inventaris**  
**Accés** Fàcil  
**Ús actual:** Científic  
**Titularitat** Pública  
**Titular:** Ajuntament de Palau-solità i Plegamans.  
**Autoria de la fitxa** Joan Vicens Tarré/Michelle Bianco Barazarte  
**Data de registre de la fitxa:** dj., 14/06/2001 - 02:00

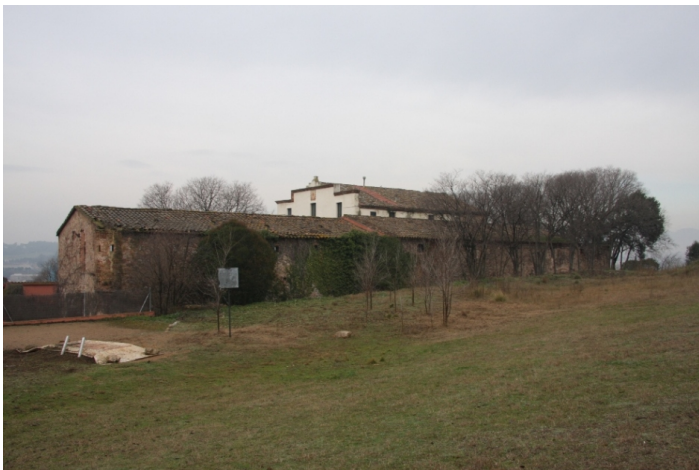
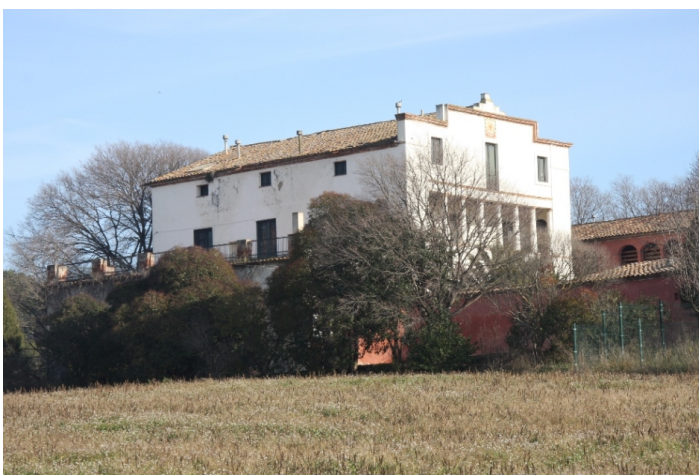
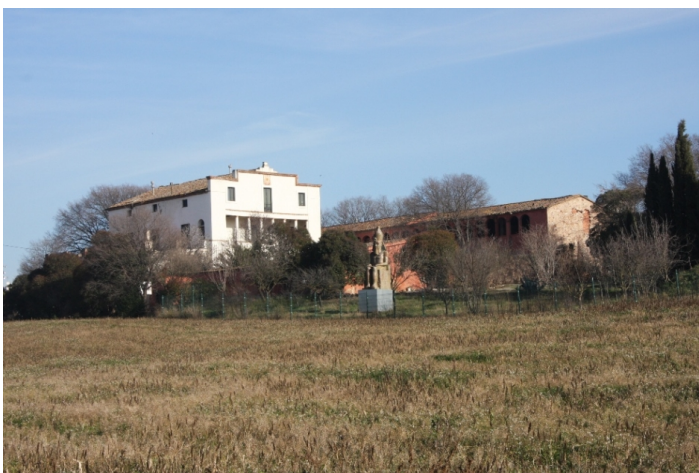
Masia de planta rectangular, que consta de planta baixa i dos pisos. Forma part d'un conjunt de construccions i actualment mostra l'aspecte de les reformes de les que va ser objecte al segle XVIII. A la planta baixa hi ha un portal d'entrada rectangular i una finestra rectangular a cada costat. Totes les obertures estan emmarcades per una motllura llisa. En aquest nivell, hi ha una prolongació a cada costat amb una utilitat agrícola, i en la seva part superior forma sengles terrats descoberts: el de l'esquerra molt més gran i amb barana de pedra.

La façana, modificada al segle XVIII, és completament simètrica. En el cos central hi ha la porta amb arc rebaixat, que segueix l'eix vertical amb una obertura en el segon pis més gran que les laterals. A banda i banda de la porta d'accés a la masia, hi ha dues finestres idèntiques, així com les que segueixen el seu eix vertical en el segon pis, més petites que les de la planta baixa. Totes les finestres tenen un emmarcament pla. Destaca la galeria de set obertures dividides per columnes situada en el primer pis, de diferents alçades, que donen el resultat visual de merlets. La façana està coronada per una motllura de pedra discontinua, més elevada en el cos central i on s'hi troba un element decoratiu de pedra, que provoca que visualment sembli que l'edifici sigui de coberta plana.

La façana principal de l'edifici annex té actualment un acabat d'arrebossat pintat de to vermellós. Es compon d'obertures en planta baixa de diverses mides i estils. Destaquen dues grans obertures amb arc de mig punt, a la part esquerra de l'edifici. La planta primera es compon d'una sèrie d'arcades de mig punt a mode de galeria. Les façanes laterals i posterior conserven l'acabat de maçoneria de pedra. A la façana posterior hi ha petites obertures quadrades, situades de forma pautada i regular. A la façana lateral destaca la presència d'una torreta de vigilància a l'angle de l'edifici.

Actualment, l'interior de l'edifici principal està restaurat, però possiblement no es realitza el manteniment oportú, ja que el seu estat de conservació podria ser molt millor. Sembla que no conserva cap element original.

L'edifici annex és buit, i a l'interior es troba en estat força ruïnós.
