## Can Sidro

Palau-solità i Plegamans

**Número de fitxa** 08156 - 25  
**Àmbit:** Patrimoni immoble  
**Tipologia** Edifici  
**Estil / època:** Contemporani Popular  
**Segle** XIX  
**Estat de conservació** Bo  
**Protecció** Legal  
**Observacions protecció:** Catàleg de béns a protegir POUM 2015, nº 3.19. BPIM.  
**Accés** Fàcil  
**Ús actual:** Productiu  
**Titularitat** Privada  
**Titular:** 1631026DG3013S0001EG  
**Autoria de la fitxa** Joan Vicens Tarré/Michelle Bianco Barazarte  
**Data de registre de la fitxa:** dg., 13/05/2001 - 02:00

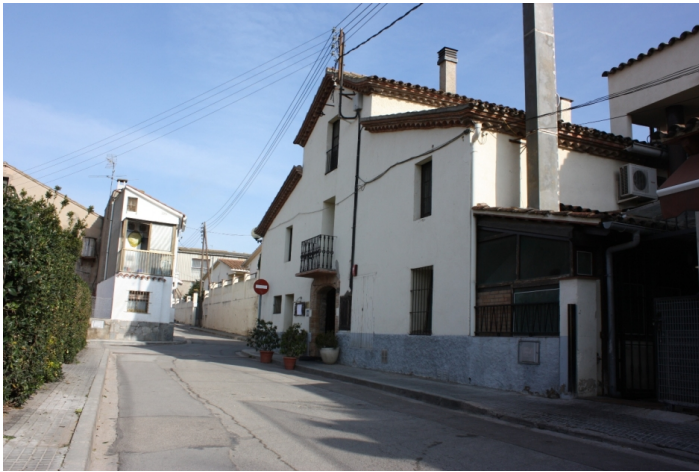
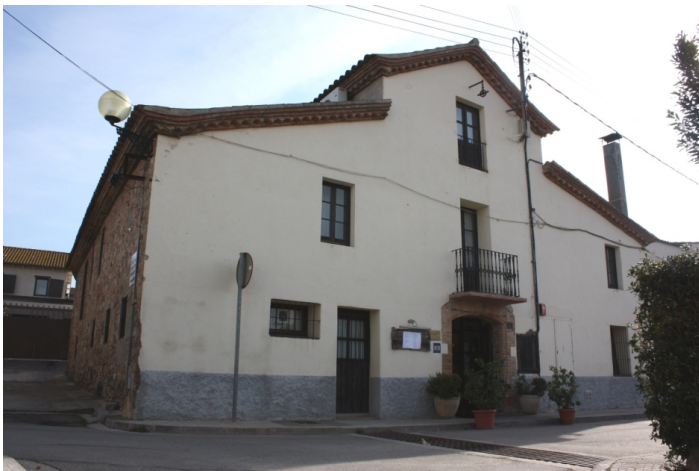
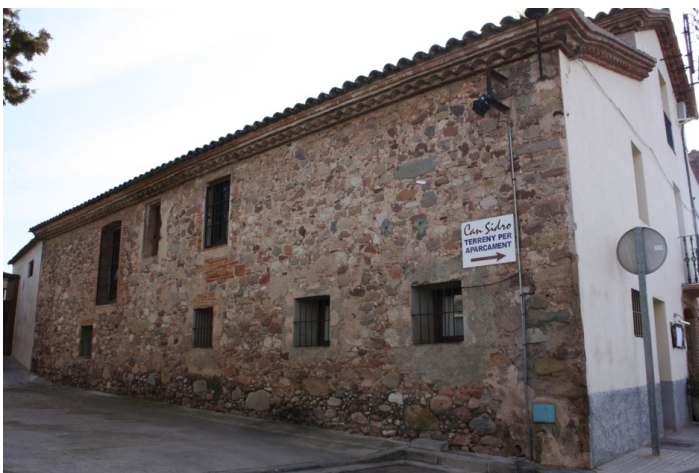
Fotografies: Catàleg de béns a protegir, POUM (2015).

Masia de planta rectangular, dins la tipologia basilical de cos central més alt que els laterals. Consta de planta baixa i dos pisos, i ha estat restaurada i reconvertida en restaurant. L'estructura és de murs portants de maçoneria (pedra), i forjats originàriament amb bigues de fusta.

La façana principal ha estat restaurada i s'ha arrebossat i pintat de color blanc. Aquesta té un eix de simetria molt marcat, on es troba la porta d'accés d'arc rebaixat de maó i emmarcada també amb peces de maó. A sobre, es disposa un finestral amb balcó i barana de ferro forjat, i a les golfes, un altre finestral també amb barana de ferro forjat. A cada costat de l'eix que marca la porta principal, hi ha diverses finestres de mida similar, amb un cert ordre compositiu.

La façana lateral es conserva amb la maçoneria de pedra vista i té quatre petites obertures quadrades amb reixes de ferro, en planta baixa i tres obertures rectangulars de diferents mides, en planta primera.

A la planta baixa, cal destacar l'escala de volta catalana que dona accés a la planta primera i el tractament dels paraments interiors, deixant certes parts amb l'obra de maçoneria a la vista.

El menjador es cobreix amb un forjat de voltes de ceràmiques de maó, destacant el sòcol que mostra la maçoneria original del mur.
