## Barri de Sant Roc

Palau-solità i Plegamans

**Número de fitxa:** 08156-136  
**Àmbit:** Patrimoni immoble  
**Tipologia:** Jaciment arqueològic  
**Estil / època:** Medieval  
**Segle:** XII-XIV  
**Estat de conservació:** Bo  
**Protecció:** Legal  
**Observacions protecció:** Catàleg de béns a protegir POUM (2015), nº 8.33. APA.  
**Accés:** Fàcil  
**Ús actual:** Sense ús  
**Titularitat:** Privada  
**Titular:** 08155A001000240000PH  
**Autor de la fitxa:** Virgínia Cepero González  
**Data de registre de la fitxa:** dv., 25/05/2018 - 02:00

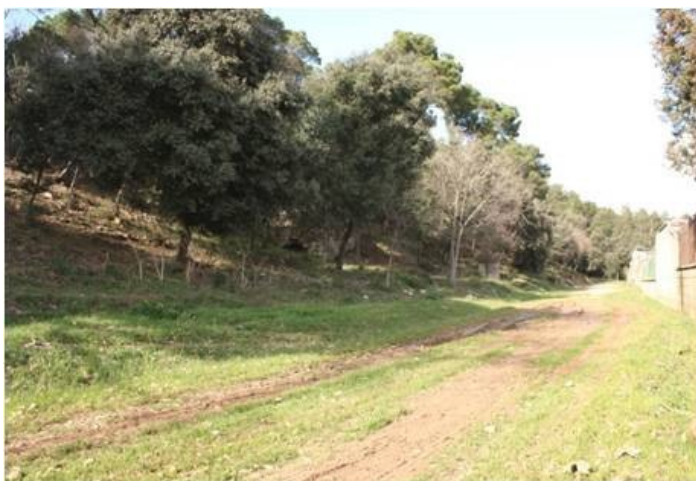
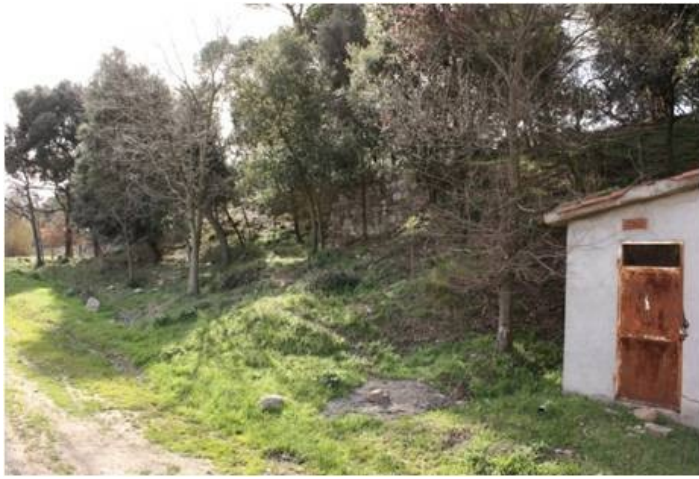
Es tracta dels vestigis d'una construcció feta amb maçoneria de carreus de pedra ben escairats, lligats amb morter de calç i ordenats en filades horitzontals paral·leles, que configuren un aparell de factura medieval (datable entre el segle XII i XIV). Només s'observen dos murs perpendiculars que sobresurten del talús, i que formen un angle en una zona de canvi de pendent del terreny.

Un dels murs presenta un arc fet amb carreus que crea una cavitat, actualment mig colgada

per la terra. Es desconeix la seva utilitat.

També es pot observar com el mur paral·lel a les corbes de nivell tenia continuïtat més enllà del mur que el subjecta perpendicularment, però que aquest ha estat esfondrat o es troba colgat de terres.

La neteja de terres i de la vegetació que cobreixen i rebleixen aquesta antiga i sòlida construcció, permetria determinar la seva morfologia, característiques físiques i entitat. Tot i que no es pot assegurar l'ús d'aquest element, probablement feia de contenció del cabal d'aigua provinent de la zona més elevada del terreny, a manera de bassa o cisterna, canalitzar-la i fer moure alguna construcció hidràulica tipus molí, o fins i tot podria correspondre a la mateixa estructura del cos del molí, concretament la seva part inferior on hi hauria les rodes.
