## Cogullers

Perafita

**Número de fitxa** 08160 - 23  
**Àmbit:** Patrimoni immoble  
**Tipologia** Edifici  
**Estil / època:** Modern  
**Segle** XVIII  
**Estat de conservació** Regular  
**Notes de conservació:** Una part de la teulada amenaça ruïna.  
**Protecció** Legal  
**Observacions protecció:** Normes Subsidiàries de Perafita. 1991.  
**Número inventari** Sí, IPA. 23.303  
**Generalitat i altres inventaris**  
**Accés** Fàcil  
**Ús actual:** Sense ús  
**Titularitat** Privada  
**Titular:** Ref. cad.: 003A00006  
**Autoria de la fitxa** Jordi Compte i Marta Homs  
**Data de registre de la fitxa:** dj., 12/06/2008 - 02:00

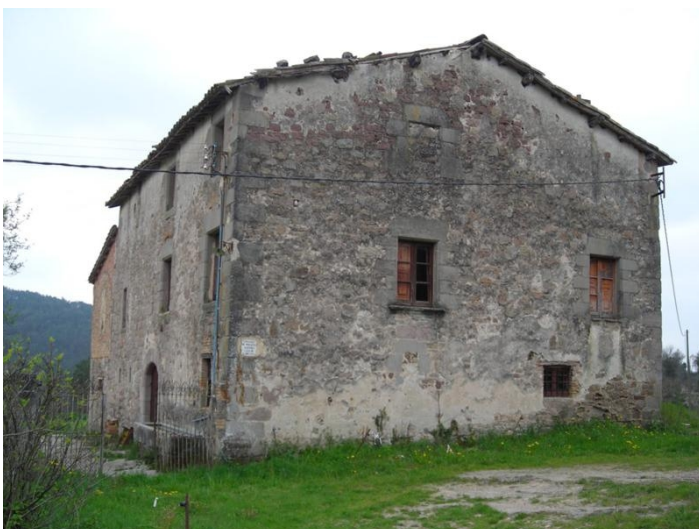
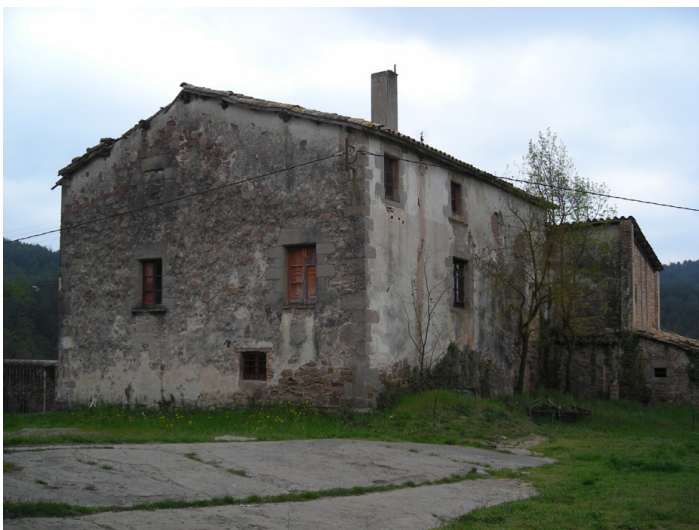
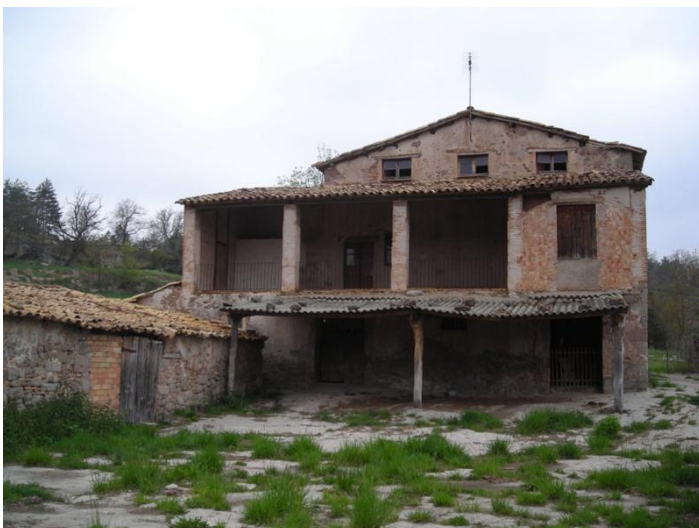
Es tracta d'una masia de mitjanes dimensions formada per un volum principal de planta baixa, primer pis i golfes amb diverses estructures ubicades al voltant. Està bastida amb murs de maçoneria de pedra amb carreus treballats delimitant les cantonades. La teulada és de doble vessant amb aigües a les façanes principal i posterior.

La façana principal, orientada a l'est, conté a nivell de planta baixa un portal d'arc rebaixat emmarcat amb pedra treballada, dues espitlleres emmarcades amb monòlits de pedra treballada i una finestra emmarcada amb maó i llinda de fusta. Al primer pis hi ha tres finestres emmarcades amb pedra bisellada i a les golfes dues finestres emmarcades amb pedra bisellada. A l'esquerra de la façana hi ha un cos adossat bastit parcialment amb obra vista i uns metres al davant hi ha un mur de pedra que delimita una lliça que s'estén al davant de la façana est i sud de l'edifici, amb l'accés principal orientat al nord del que només es conserva un brancal.

La façana sud es troba dominada per un cos adossat que conté dos portals emmarcats amb pedra treballada i dues finestres emmarcades amb maó, totes quatre obertures amb llinda de fusta i forma una eixida a nivell de primer pis. Sobre aquest cos, a nivell de golfes, s'observen tres finestres emmarcades amb maó i llinda de fusta.

La façana oest no conté cap obertura a nivell de planta baixa; al primer pis hi ha una finestra emmarcada amb pedra bisellada i diverses obertures tapiades i a les golfes s'observen tres finestres emmarcades amb pedra bisellada, una de les quals tapiada.

La façana nord conté a nivell de planta baixa una finestra emmarcada amb maó i llinda de fusta, al primer pis hi ha dues finestres emmarcades amb pedra bisellada, una de les quals amb ampit motllurat, i a les golfes una finestra emmarcada amb pedra bisellada actualment tapiada.

Completen el conjunt la pallissa, ubicada uns metres al nord de l'edifici, bastida amb murs de maçoneria de pedra i sustentada amb tres pilars de pedra treballada, reformats amb obra vista en la part superior, a més de diverses estructures d'usos agropecuaris que, junt amb un mur de maçoneria de pedra, delimiten una àmplia lliça al sud del conjunt.
