## Rocatova de Dalt

Perafita

**Número de fitxa** 08160 - 25  
**Àmbit:** Patrimoni immoble  
**Tipologia** Edifici  
**Estil / època:** Contemporani  
**Segle** XIX  
**Estat de conservació** Bo  
**Protecció** Legal  
**Observacions protecció:** Normes Subsidiàries de Perafita. 1991.  
**Número inventari** Sí, IPA. 23.320  
**Generalitat i altres inventaris**  
**Accés** Fàcil  
**Ús actual:** Residencial  
**Titularitat** Privada  
**Titular:** Ref. cad.: 002A00002  
**Autoria de la fitxa** Jordi Compte i Marta Homs  
**Data de registre de la fitxa:** dj., 12/06/2008 - 02:00

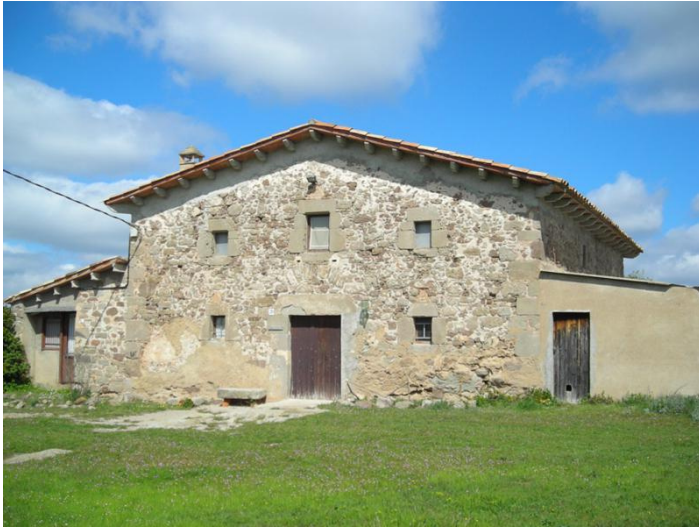
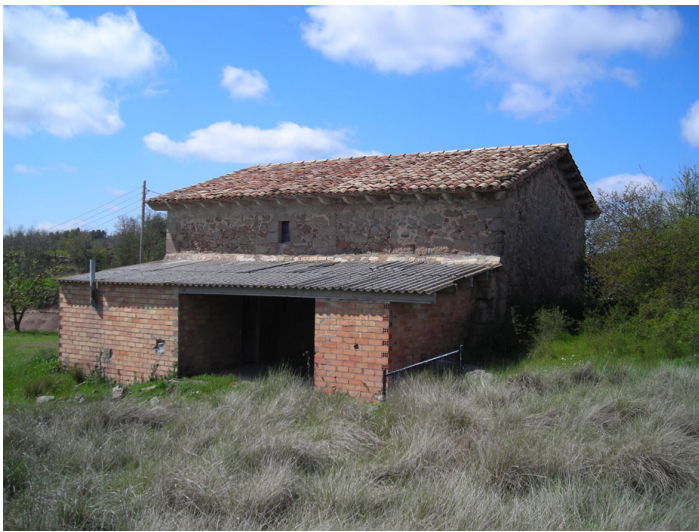
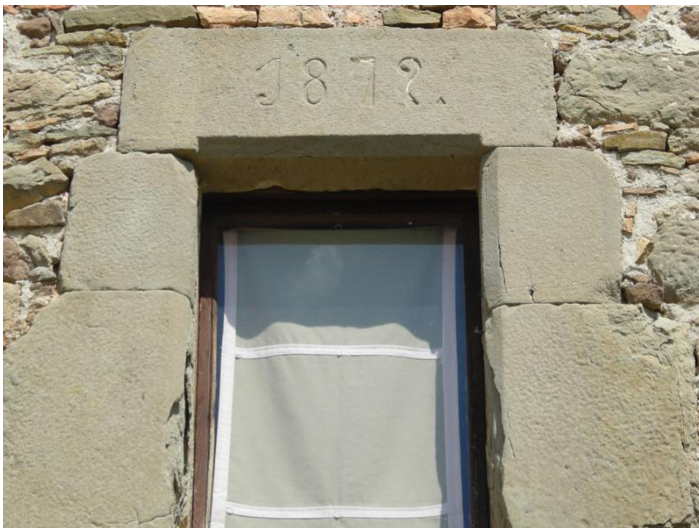
Es tracta d'una masia de mitjanes dimensions, formada per un volum principal de planta baixa i primer pis amb cossos o estructures de menor alçada adossats a banda i banda donant un aspecte de planta basilical.

Està bastida amb murs de maçoneria de pedra amb molt morter i amb les cantonades delimitades amb carreus treballats. La teulada és de doble vessant amb aigües a les façanes laterals.

La façana principal, orientada al sud, conté a nivell de planta baixa un portal emmarcat amb pedra treballada, amb una finestra emmarcada amb monòlits de pedra treballada a cada costat. Al primer pis hi ha dues finestres emmarcades amb pedra bisellada, una de les quals amb la data de 1872 inscrita a la llinda, i una finestra emmarcada amb pedra treballada.

La façana est conté una cantonada integrada que denota una ampliació i es troba dominada pel cobert adossat. A nivell de planta baixa, a l'interior del cobert, s'observa una finestra emmarcada amb monòlits de pedra treballada i una porta emmarcada amb pedra treballada i llinda de fusta. Al primer pis, per sobre del nivell del cobert, hi ha una finestra emmarcada amb pedra treballada.

La façana oest conté un cos adossat ala meitat dreta bastit amb murs de maçoneria de pedra. Pròpiament a la façana hi ha una finestra reformada a la planta baixa i dues finestres al primer pis, una emmarcada amb pedra treballada i l'altra amb pedra bisellada, tot i li manca una part dels brancals.
