Masoveria del Castell

Perafita

Número de fitxa: 08160-43
Àmbit: Patrimoni immoble
Tipologia: Edifici
Estil / època: Contemporani
Segle: XIX-XX
Estat de conservació: Bo
Notes de conservació: Una part del mur sud-oest de l'edifici està cobert de vegetació.
Protecció: Inexistent
Accés: Fàcil
Ús actual: Residencial
Titularitat: Privada
Titular: ALMENSA GESTION, SL. C. Hermenegilda Martinez, 6. 2800. Madrid

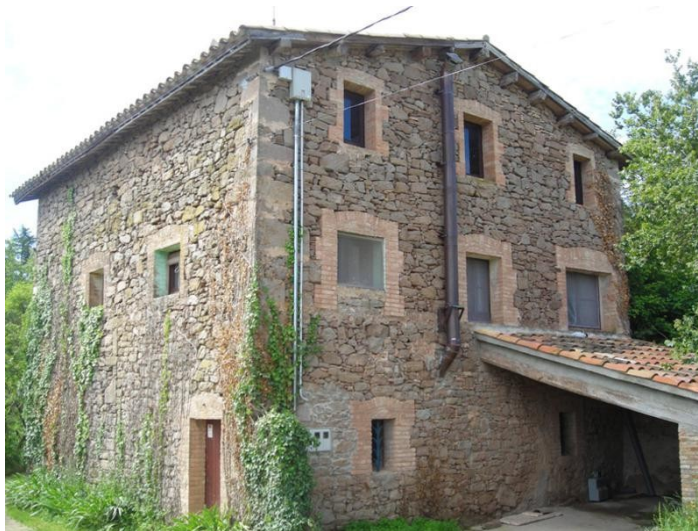
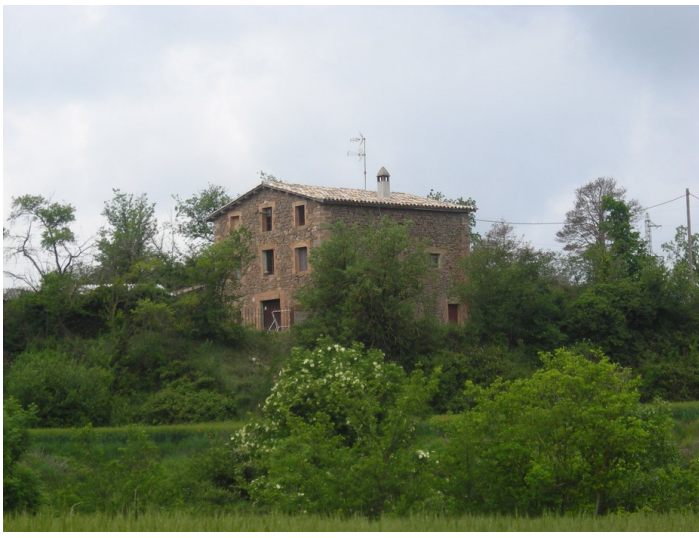
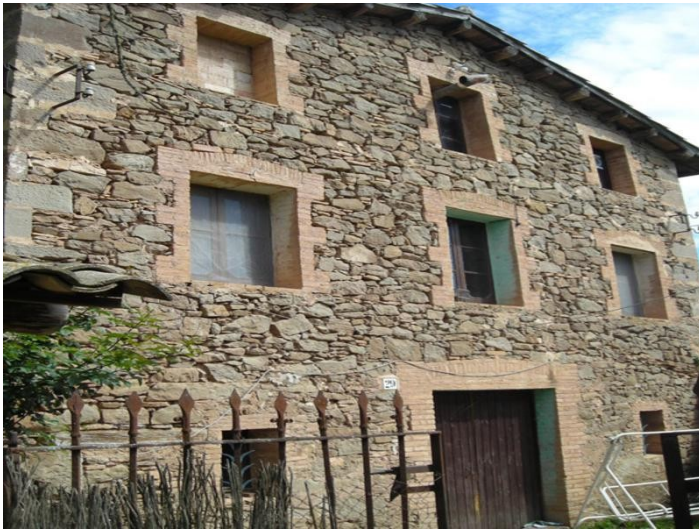
Es tracta d'un edifici de mitjanes dimensions format per un únic volum de planta baixa, primer pis i golfes bastit amb murs de maçoneria de pedra amb poc morter i amb carreus treballats delimitant les cantonades. La teulada és de doble vessant amb aigües a les façanes laterals.

La façana principal, orientada al sud-est, té una disposició d'obertures simètrica. A la planta baixa hi ha un portal central emmarcat amb maó, amb una finestra petita emmarcada amb maó a cada costat. Tant al primer pis com a les golfes hi ha tres finestres emmarcades amb maó, tot i que una de les finestres de les golfes es troba actualment tapiada.

La façana nord-est conté una cantonada integrada al mur que denota una ampliació.

Únicament conté tres obertures, una porta emmarcada amb maó a la planta baixa i dues finestres emmarcades amb maó al primer pis.

La façana nord-oest conté un cobert adossat a la part dreta. A nivell de planta baixa hi ha dues finestres emmarcades amb maó, una de les quals queda a l'interior del cobert, al primer pis hi ha tres finestres emmarcades amb maó i a les golfes també hi ha tres finestres emmarcades amb maó.

La façana sud-oest es troba coberta de vegetació i únicament s'hi intueix una finestra emmarcada amb maó a nivell de primer pis.
