## Cal Xeco

Perafita

**Número de fitxa** 08160 - 90  
**Àmbit:** Patrimoni immoble  
**Tipologia** Edifici  
**Estil / època:** Modern  
**Segle** XVIII  
**Estat de conservació** Regular  
**Notes de conservació:** Presenta la teulada vella amb bigues i llates de fusta.  
**Protecció** Inexistent  
**Accés** Fàcil  
**Ús actual:** Sense ús  
**Titularitat** Privada  
**Titular:** Ref. cad.: 39301DG2565S  
**Fitxes associades:**  
[Nucli urbà de Perafita](#)  
**Autoria de la fitxa** Jordi Compte i Marta Homs  
**Data de registre de la fitxa:** dj., 19/06/2008 - 02:00

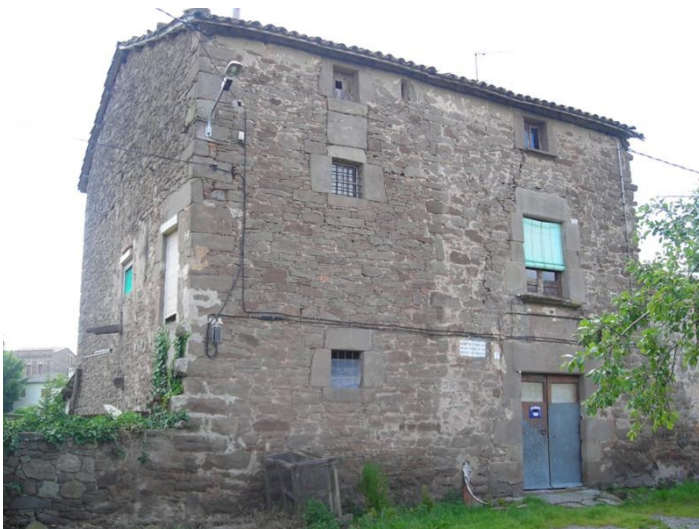
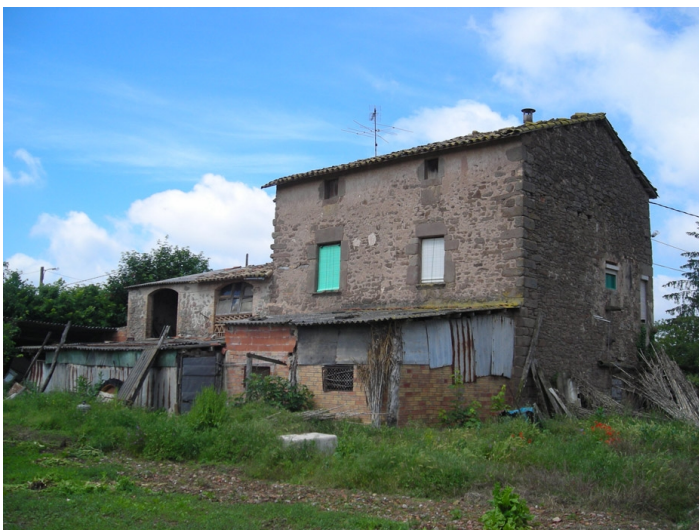
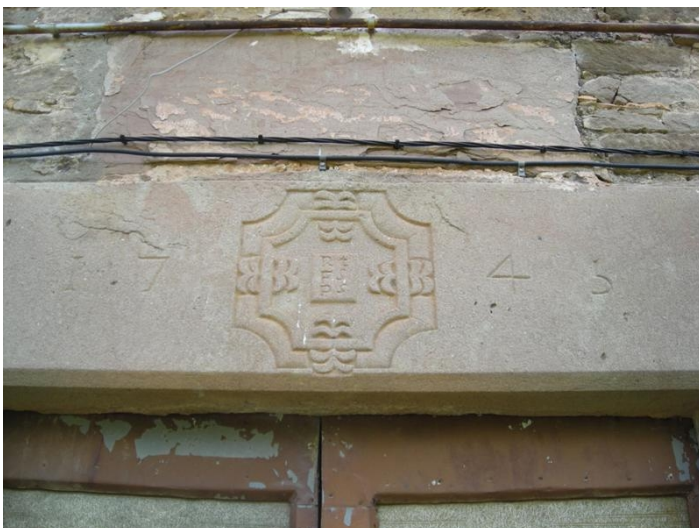
Cal Xeco està situada al capdamunt del carrer del Tint. Es tracta d'una casa de planta rectangular formada per planta baixa, un pis i golfes, amb teulada de doble vessant amb aigües a les façanes principal i posterior, i construïda amb murs de maçoneria de pedra irregular amb cantonades de pedra de majors dimensions. A la banda sud s'hi adossa una pallissa formada per planta baixa i un pis, construïda amb murs de maçoneria de pedra irregular i amb cantonades i obertures emmarcades amb maó.

La façana principal, orientada a l'oest, presenta un portal emmarcat amb brancals i llinda de pedra bisellada; a la llinda hi ha la data de 1745 inscrita i una decoració geomètrica octogonal amb motius vegetals, enmig de la data, que presenta tres inicials a l'interior: Rt, FS, PS. A l'esquerra del portal s'obre una finestra quadrada emmarcada amb monòlits de pedra. Al primer pis s'obre un gran finestral, situat sobre el portal, emmarcat amb brancals i llinda de pedra bisellada i amb ampit motllurat. A l'esquerra d'aquest s'obre una finestra quadrada emmarcada amb monòlits de pedra. A nivell de golfes s'obren dues finestres de menors dimensions emmarcades amb monòlits de pedra. A la part dreta hi ha la façana corresponent a la pallissa. Consta de dues finestres a planta baixa i dues finestres a primer pis emmarcades amb maó.

La façana nord presenta estructures agropecuàries derruïdes a nivell de planta baixa. Al primer pis hi ha dues finestres reformades; sota la finestra de la part esquerra sobresurt un desaigua de pedra.

La façana est presenta un cobert d'obra adossat a la planta baixa. Al primer pis hi ha dues finestres emmarcades amb pedra bisellada i a les golfes s'obren dues finestres de menors dimensions emmarcades amb monòlits de pedra. A la part esquerra hi ha el cos de la pallissa, on s'hi obren dues arcades d'arc rebaixat emmarcades amb maó.

La façana sud queda dominada per la pallissa adossada i no presenta obertures.
