Can Santomiu

Òdena

Número de fitxa 08143 - 140
Àmbit: Patrimoni immoble
Tipologia Edifici
Estil / època: Popular Modern Contemporani
Segle XVIII-XX
Estat de conservació Bo
Protecció Inexistent
Accés Fàcil
Ús actual: Residencial
Titularitat Privada
Titular: 08142A009000060000HT
Autoria de la fitxa Josep-Vicenç Mestre i Casanova
Data de registre de la fitxa: dj., 10/10/2013 - 02:00

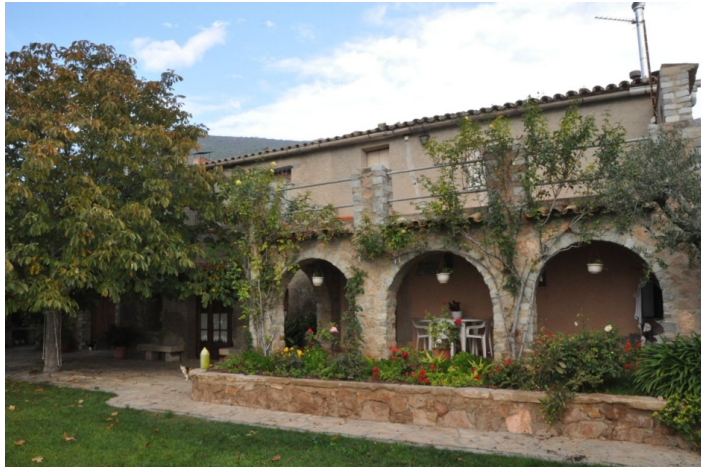
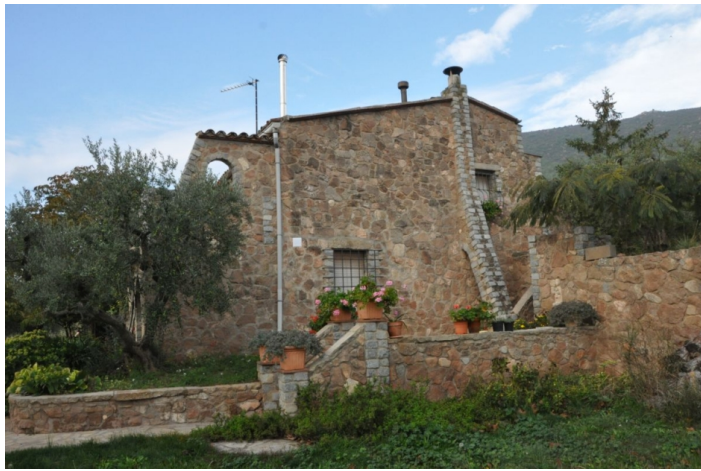
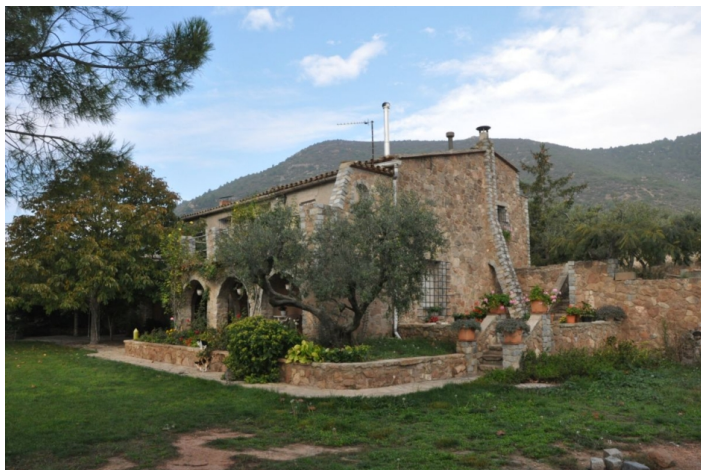
Can Santomiu està configurat per un volum principal constituït per l'antiga masia i un conjunt de cossos annexos adjunts a la casa, bastits en diferents fases, que configuren un únic cos construït. A la banda de tramuntana del volum principal es troba la bassa.

Masia de planta regular orientada a migjorn que consta de planta baixa i planta primera amb coberta a dues vessants de teula ceràmica tipus aràbiga amb carener paral·lel a la façana principal. Les façanes estan construïdes amb mur de paredat irregular i la façana principal apareix revestida amb arrebossat i acabat pintat. La masia disposa de cossos annexos adjunts a la banda de migjorn, tramuntana i a ponent.

La façana principal de la masia disposa d'un cos adjunt de planta allargassada que funciona com un porxo a planta baixa i una terrassa associada a l'habitatge a planta primera. El porxo està compost per tres arcs de mig punt a la banda sud i per un arc a ponent. Els arcs estan construïts amb pedra i el forjat és d'embigat i llata de fusta. Sota el porxo es troba una porta llindada d'accés a l'habitatge, amb una placa ceràmica instal·lada en el mur on es llegeix: RATERA LLORENS (actual família propietària)

A la banda de tramuntana de la casa s'hi afegixen altres cossos construïts amb paredat irregular, amb coberta a diferents vessants de teula ceràmica tipus aràbiga. La complexa geometria del volum resultant sembla correspondre a la successiva superposició de diferents moments constructius amb una intervenció recent que intenta conferir al conjunt una imatge homogènia.
