Molí de vent de can Macià

Òdena

Número de fitxa 08143-566
Àmbit: Patrimoni immoble
Tipologia Element arquitectònic
Estil / època: Contemporani
Segle XX
Estat de conservació Bo
Protecció Inexistent
Accés Fàcil
Ús actual: Ornamental
Titularitat Privada
Titular: 08142A013000290000HS

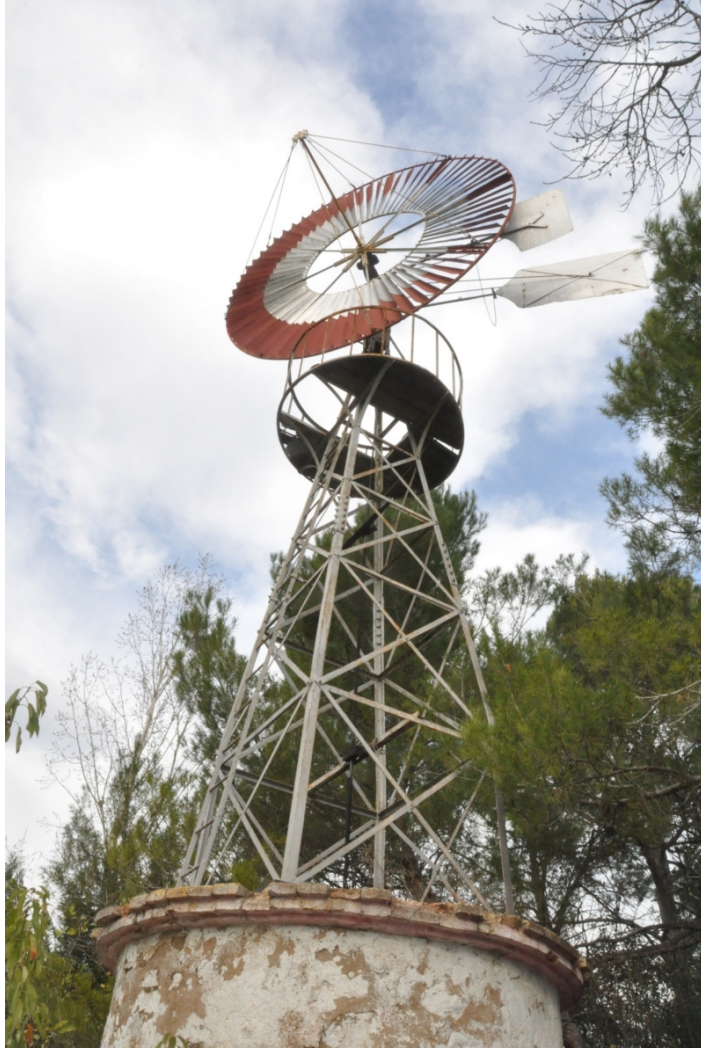
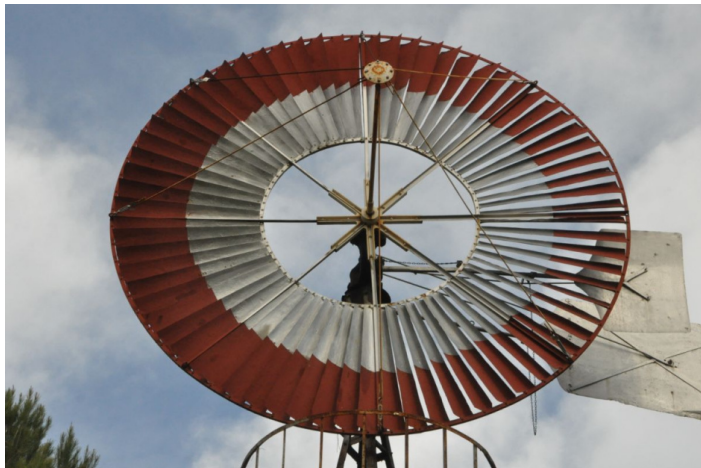
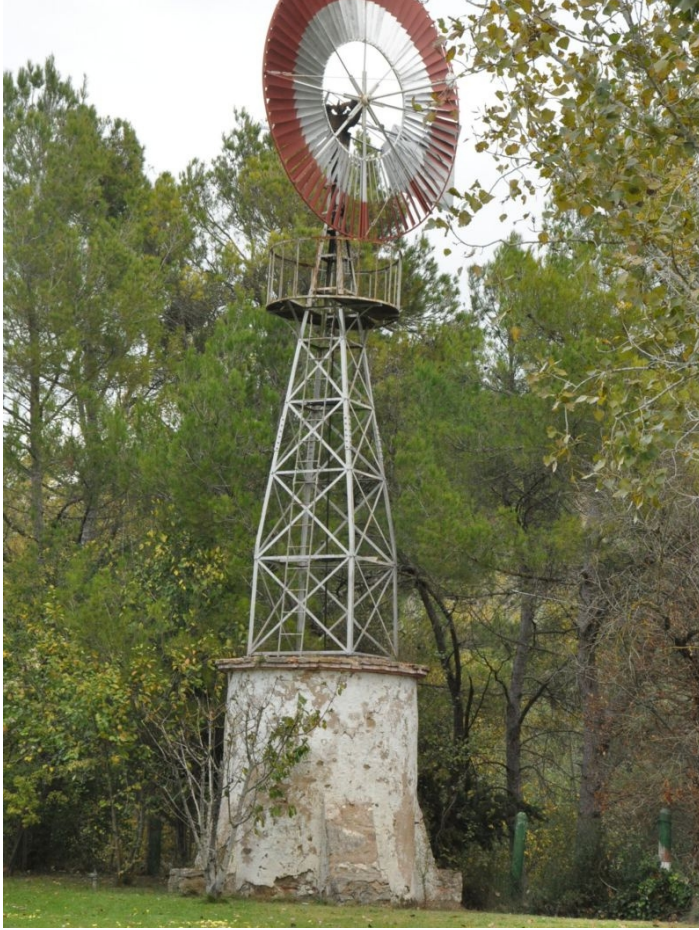
El molí consta d'un eix fixat a les aspes, que la força del vent fa girar, i gràcies a un engranatge el moviment de rotació en un de translació que permet el moviment de pujada i baixada de la varilla que activa el pistó de la bomba dipositada dins del pou i que provoca la pujada de l'aigua cap a l'exterior.

Tota la part superior que denominem popularment com a aspes es denomina ramell que va unit a la torre. El ramell està format bàsicament per la vela (són pròpiament les aspes), l'asta i la pala (una mena de ploma i que són les que orienten el molí en la direcció del vent), el tanca-veles (cercle interior), el rest (cercle exterior), la cigonya (situada al centre de la roda i que és com una mena de colze que junt amb la biela pel brasset produeix el moviment giratori del molí)
