## Bec Eixut

Els Prats de Rei

| <b>Número de fitxa</b> | 08170-132 |
| <b>Tipologia</b> | Jaciment arqueològic |

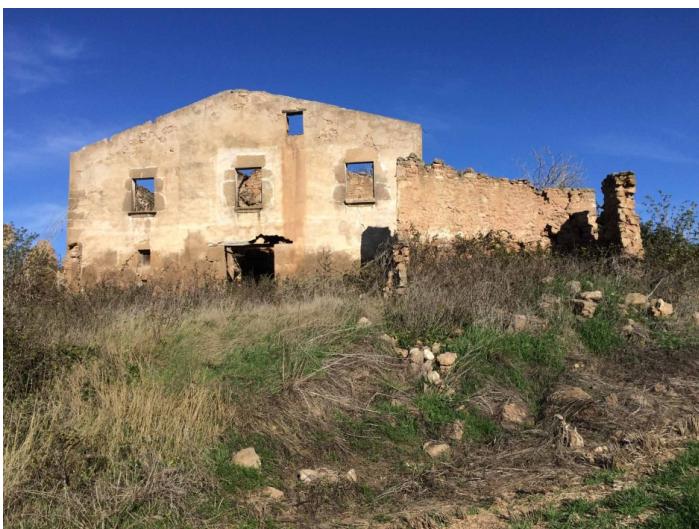
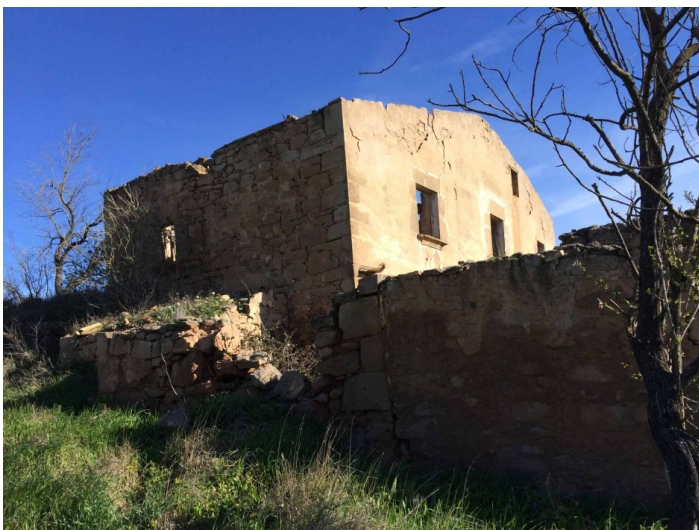
Enmig d'unes planes conreades, molt a prop del camí del Moriscó, es localitzen les ruïnes d'una edificació. Es tracta d'una masia aïllada, qua per la seva tipologia constructiva molt probablement va ser aixecada en un moment indeterminat del segle XIX, probablement durant la primera meitat.

La componen un conjunt de volums, el principal dels quals consisteix en un edifici de planta rectangular, de 77 m<sup>2</sup> de volum, amb planta baixa, primer pis i golfes, que tindria coberta a dues vessants (actualment perduda però que tindria la caiguda a les façanes laterals) i amb la façana principal orientada al S-SE. Té la porta d'accés en posició central, tres grans finestres alineades horitzontalment i dos petits finestrans que trenquen la simetria natural de la façana. A aquest edifici principal se li annexen 4 volums més petits, i un cinquè volum es va construir aïllat a uns pocs metres al sud, també amb coberta de doble vessant avui desapareguda. Enmig de tots aquests espais, i just davant la façana principal de l'edifici gran o casa, hi havia l'era.

El gruix de la construcció de tots els volums és fet amb parament de pedra de mides irregulars i mal tallades, disposades mitjançant un sistema de filades també irregular. L'acabat final consistia en un arrebossat que està completament perdut en moltes de les restes dels murs. El conjunt es troba en un accelerat procés de degradació i apart d'haver perdut les cobertes de totes les estructures, moltes façanes estan també ja parcialment esfondrades.
