Elements arquitectònics de cal Tabaqueru

Els Prats de Rei

Número de fitxa: 08170 - 140
Àmbit: Patrimoni immoble
Tipologia: Element arquitectònic
Estil / època: Medieval Gòtic Popular
Segle: XV-XVI
Estat de conservació: Regular
Notes de conservació: Els elements arquitectònics han estat restaurats sense un criteri professional.
Protecció: Inexistent
Número inventari: Sí, IPA 5978
Generalitat i altres inventaris:
Accés: Fàcil
Ús actual: Ornamental
Titularitat: Privada
Titular: 8782201CG7188S0001AU
Fitxes associades:

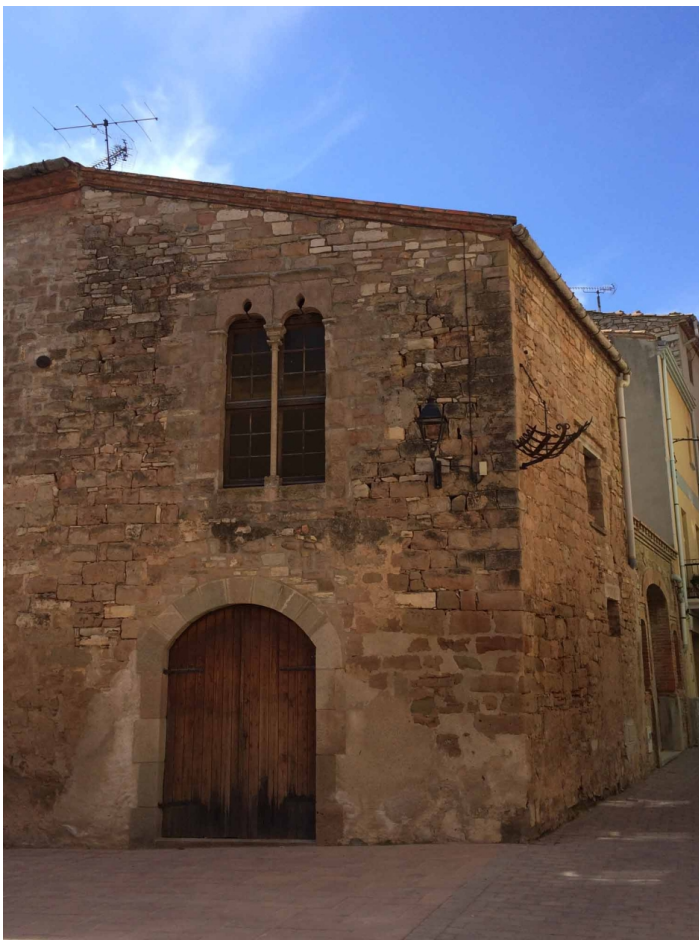
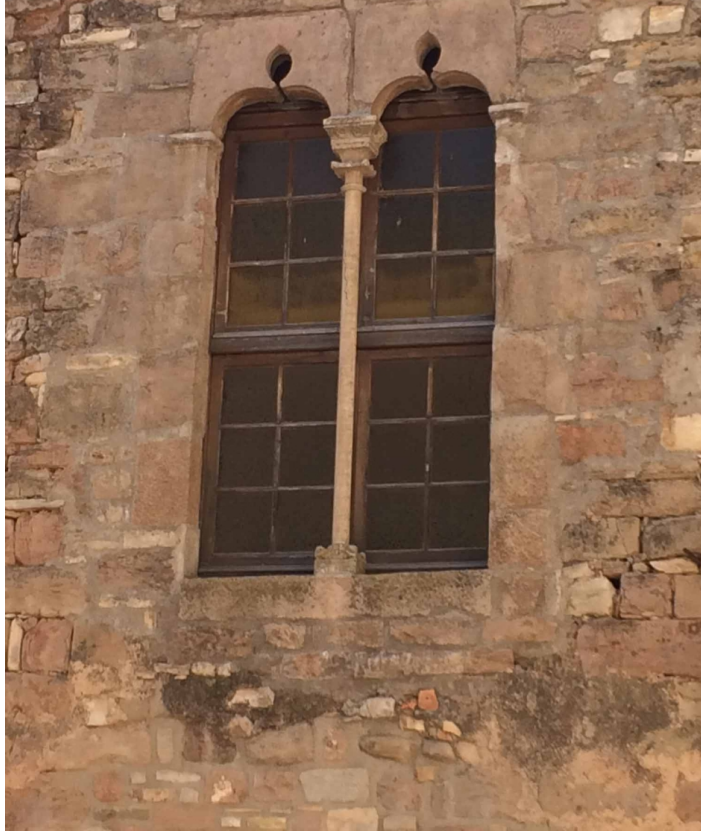
Es tracta d'un casal gòtic de planta quadrangular irregular, molt reformat, que conserva encara algun element arquitectònic destacable: a la façana de l'edifici s'observa una finestra coronella o d'arcs monolobulats separats per una estilitzada columna, tot plegat datable al gòtic tardà, que segons testimonis orals està molt restaurada. De fet la columna i el capitell no són elements originals, però sí ho és la base de la columna. A la cantonada de l'edifici es conserva una teiera de ferro forjat. La porta de la casa. La portalada original sembla ser que era a base d'un arc apuntat, avui reconvertit en un arc de mig punt rebaixat i adovellat però de factura recent.
